da *Brevi ferroviarie* del 27 febbraio 2015

Incidente Rafz causato da mancato rispetto segnale

Comunicato stampa FFS

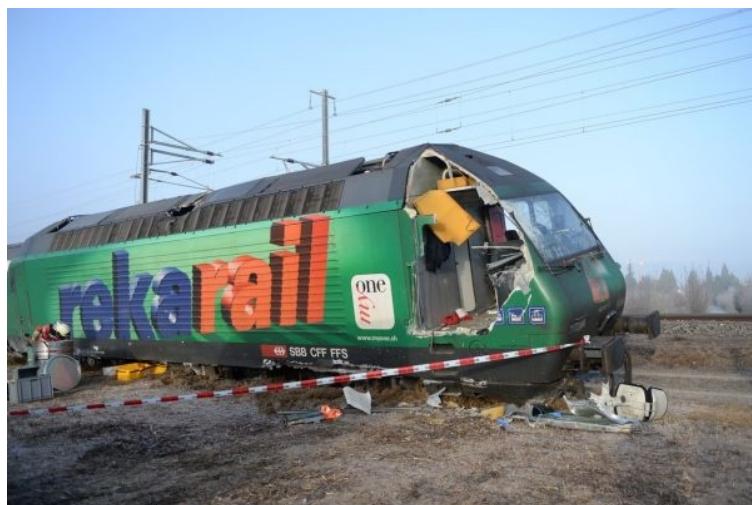
Dai primi accertamenti delle FFS risulta che il treno della S-Bahn 18014 sia partito con il segnale chiuso alle 6.40 dopo l'inversione a Rafz sul binario 4 in direzione di Sciaffusa. Con una velocità di 59 km/h al segnale è stata azionata la frenatura imposta. Appena 100 metri dopo il segnale il treno della S-Bahn si è fermato, invadendo lievemente il profilo del binario adiacente, sul quale pochi secondi dopo è arrivato l'InterRegio 2858, con una velocità di 110 km/h. A causa di un ritardo l'InterRegio transitava sul binario 5 anziché sul binario 3. Nella collisione laterale l'InterRegio ha deragliato ed entrambi i treni hanno riportato seri danni.

Dalla notte del 22 febbraio la stazione di Rafz è nuovamente percorribile. Sono stati sostituiti complessivamente 60 metri di binario, uno scambio e un palo della linea di contatto. Per i lavori al palo della linea di contatto e allo scambio sono stati necessari ulteriori sbarramenti. I treni danneggiati sono stati trasferiti agli stabilimenti industriali di Olten e Yverdon. Secondo le prime valutazioni, i danni materiali alla S-Bahn del tipo DTZ coinvolta e alla composizione IR, composta da cinque carrozze EuroCity e dalla locomotiva Re 460, ammontano a diversi milioni di franchi.

Come misura di sicurezza, dal prossimo lunedì e fino a nuovo avviso le FFS introdurranno una riduzione di velocità dopo le inversioni. Fino al primo segnale i treni non potranno superare i 40 km/h. In questo modo aumenterà la probabilità che in situazioni come quella di Rafz un treno possa essere arrestato prima di un punto pericoloso. Si valuterà se questa misura di sicurezza non comporti ripercussioni negative di altro genere.
