Ferrovie.it

Incidente Rafz causato da mancato rispetto segnale

Comunicato stampa FFS

Comunicato stampa FFS - 27 febbraio 2015

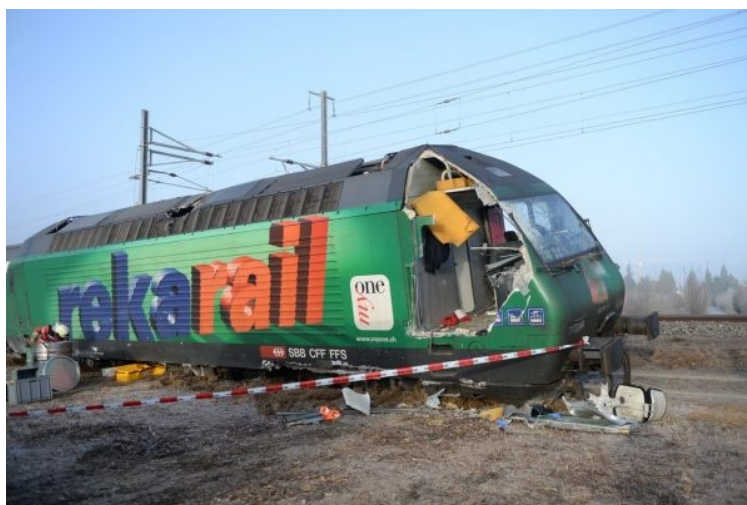
Foto 20 minuten

Dai primi accertamenti delle FFS risulta che il treno della S-Bahn 18014 sia partito con il segnale chiuso alle 6.40 dopo l'inversione a Rafz sul binario 4 in direzione di Sciaffusa. Con una velocità di 59 km/h al segnale è stata azionata la frenatura imposta. Appena 100 metri dopo il segnale il treno della S-Bahn si è fermato, invadendo lievemente il profilo del binario adiacente, sul quale pochi secondi dopo è arrivato l'InterRegio 2858, con una velocità di 110 km/h. A causa di un ritardo l'InterRegio transitava sul binario 5 anziché sul binario 3. Nella collisione laterale l'InterRegio ha deragliato ed entrambi i treni hanno riportato seri danni.

Dalla notte del 22 febbraio la stazione di Rafz è nuovamente percorribile. Sono stati sostituiti complessivamente 60 metri di binario, uno scambio e un palo della linea di contatto. Per i lavori al palo della linea di contatto e allo scambio sono stati necessari ulteriori sbarramenti. I treni danneggiati sono stati trasferiti agli stabilimenti industriali di Olten e Yverdon. Secondo le prime valutazioni, i danni materiali alla S-Bahn del tipo DTZ coinvolta e alla composizione IR, composta da cinque carrozze EuroCity e dalla locomotiva Re 460, ammontano a diversi milioni di franchi.

Come misura di sicurezza, dal prossimo lunedì e fino a nuovo avviso le FFS introdurranno una riduzione di velocità dopo le inversioni. Fino al primo segnale i treni non potranno superare i 40 km/h. In questo modo aumenterà la probabilità che in situazioni come quella di Rafz un treno possa essere arrestato prima di un punto pericoloso. Si valuterà se questa misura di sicurezza non comporti ripercussioni negative di altro genere.
