da *Approfondimenti* del 13 novembre 2004

Immagini dai cantieri: lavori sulla Jonica

Nei pressi del castello di Roseto Capo Spulico, al km 92 della linea Taranto Sibari, da tempo è in atto un movimento franoso che costringe i treni ad un rallentamento a passo d'uomo e ad una costante guardiania della linea. Quest'anno sono finalmente iniziati i lavori di consolidamento del terreno a monte della linea ferroviaria. Nelle immagini lo stato dei lavori.

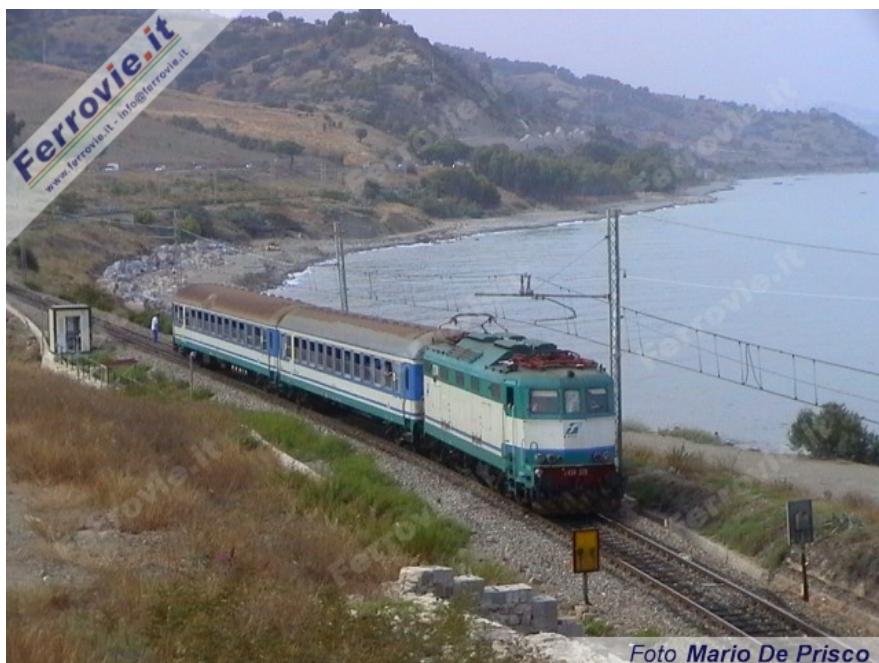
Un breve treno locale diretto a Sibari affronta a passo d'uomo il rallentamento nei pressi del castello di Roseto Capo Spulico in un tardo pomeriggio di fine estate. Dietro al treno un operaio, per il quale è stato realizzato il casello prefabbricato a monte della linea, si appresta ad effettuare un controllo visivo della linea dopo il passaggio del treno. Tanta attenzione è dovuta al fatto che il rallentamento non è dovuto a lavori in corso ma ai notevoli dissesti della piattaforma ferroviaria causati da una frana di estensione limitata, ma profonda e persistente, manifestatasi sin dalla metà degli anni '70. (Foto Mario De Prisco, 30 luglio 2003)

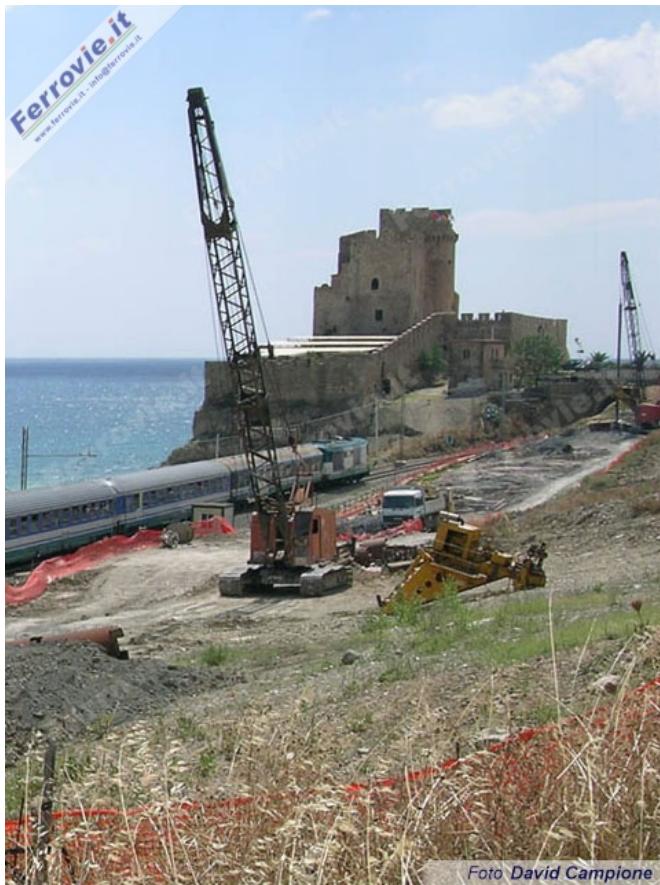
Foto David Campione

Sullo sfondo del castello "Federico II", la D.445.1017 alla trazione di un espresso per Crotone affronta il rallentamento a 10 km/h. In primo piano i pesanti mezzi cingolati per la perforazione dei pali di consolidamento del terreno a monte della ferrovia. (Foto David Campione, 31 luglio 2004)

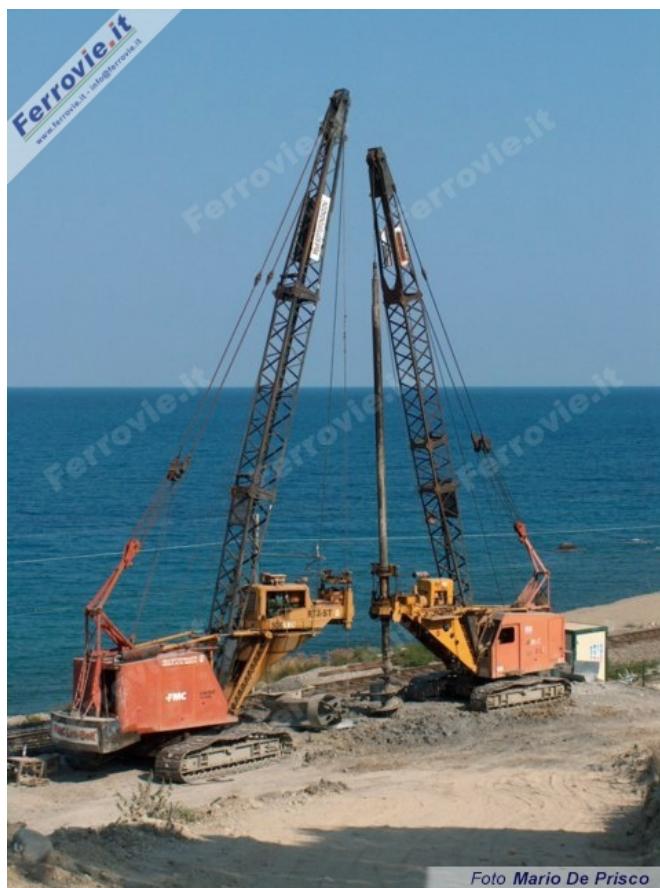
Foto Mario De Prisco

Le due macchine operatrici cingolate utilizzate per realizzare i pali in cemento armato trivellati nel corpo della frana. (Foto Mario De Prisco, 12 settembre 2004)

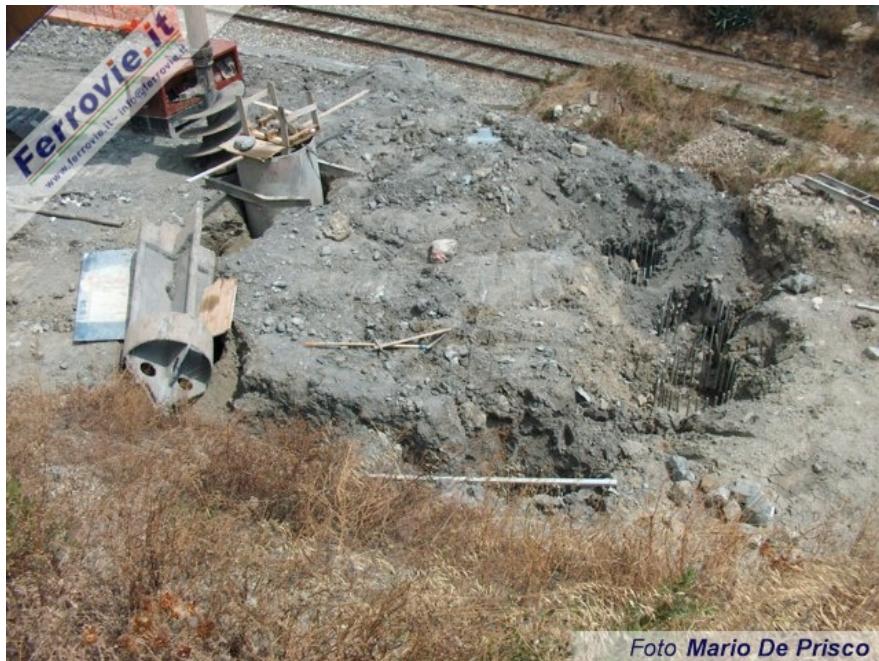
Foto Mario De Prisco

La corona di pali in fase di realizzazione: a destra quelli già armati e gettati mentre a sinistra si stanno scavando ancora gli ultimi pali. Si noti la testa elicoidale montata sulla perforatrice e le armature provvisorie per proteggere la sommità del cavo. (Foto Mario De Prisco, 31 luglio 2004)

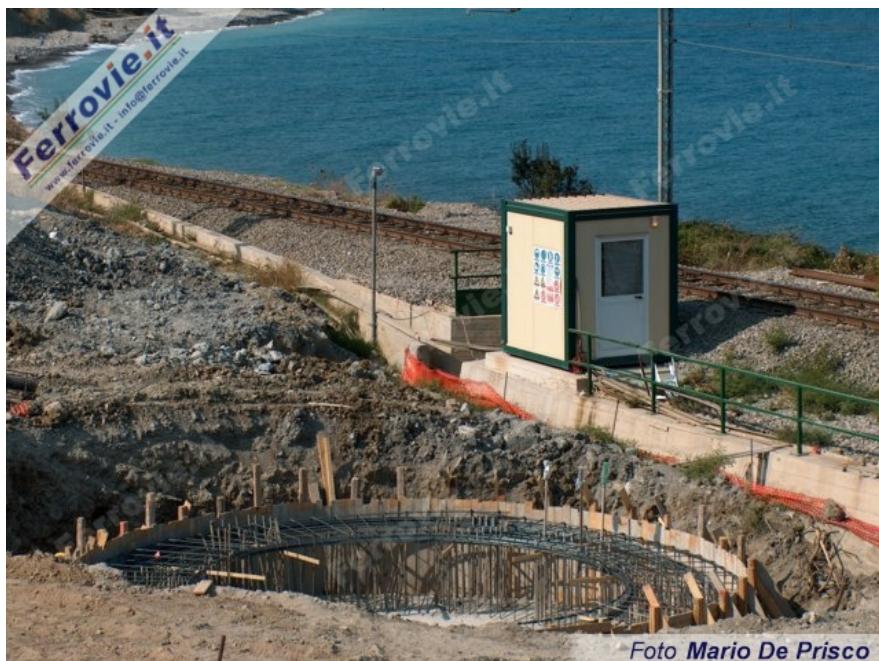
Foto Mario De Prisco

Le armature circolari che coronano l'insieme dei pali trivellati nella frana. Sullo sfondo di un mare di un azzurro intenso la garitta prefabbricata ubicata a monte della linea. (Foto Mario De Prisco, 12 settembre 2004)

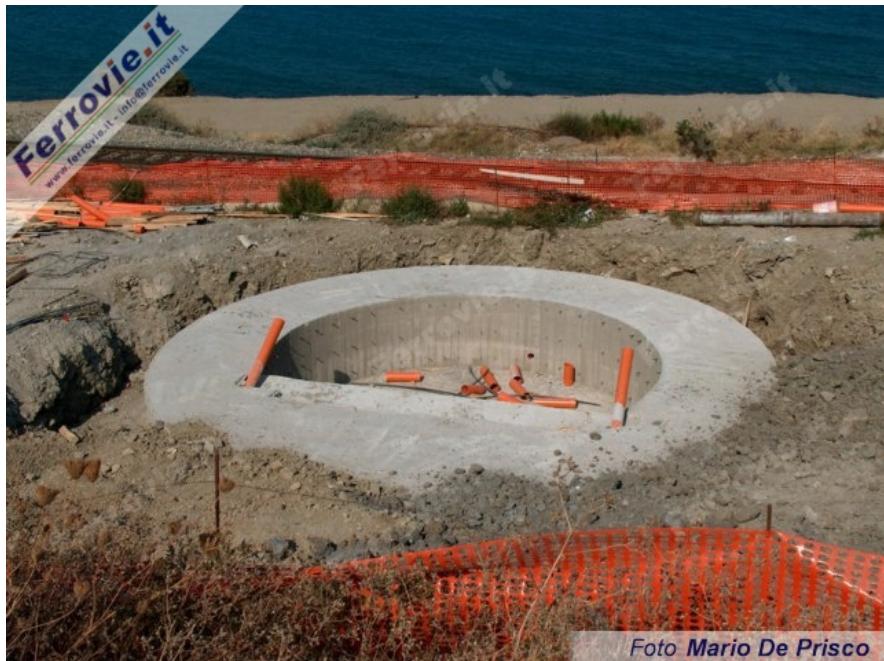
Foto Mario De Prisco

A fianco del precedente un altro blocco di pali, il cui coronamento è stato gettato qualche giorno prima, è stato già liberato dalle cassaforme. Si nota sulla parte lato monte del coronamento, il settore di calcestruzzo, riportato all'interno del pozzo, che funge da testata per la tesatura dei tiranti di cui alla foto successiva. (Foto Mario De Prisco, 12 settembre 2004)

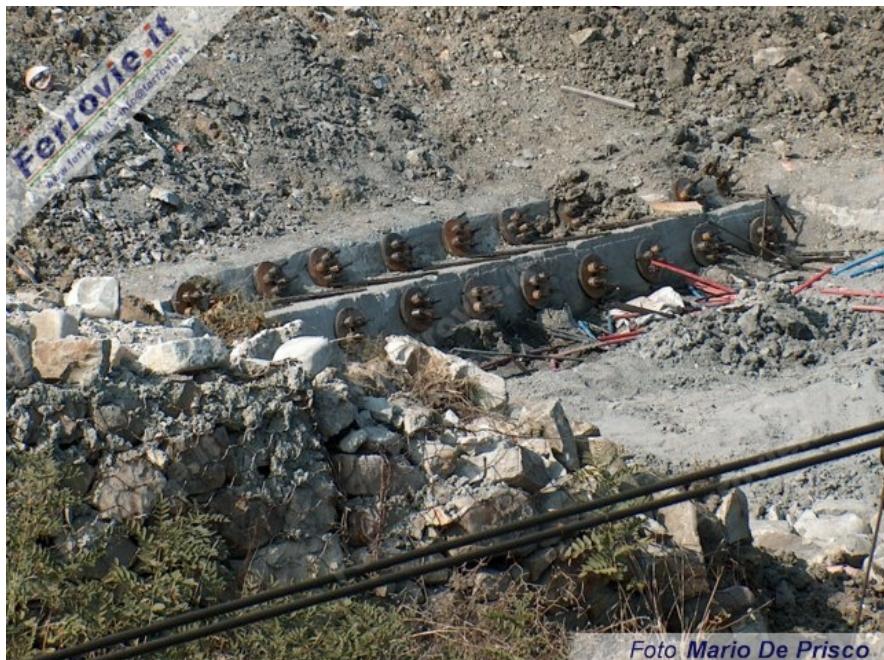
Foto Mario De Prisco

Al coronamento si aggancia un doppio ordine di tiranti attivi suborizzontali che si innestano nel corpo della frana. Foto Mario De Prisco, 24 ottobre 2004

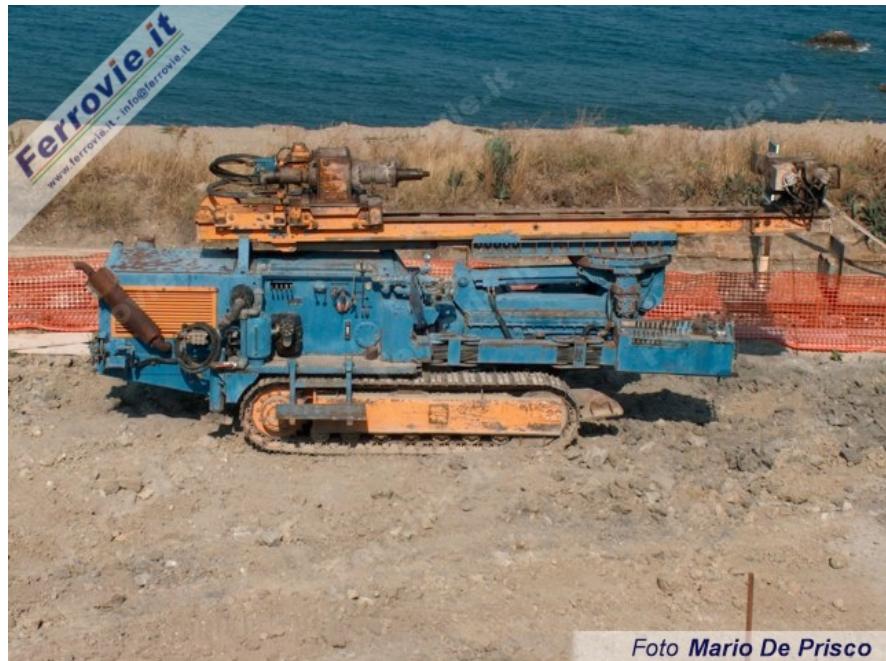
Foto Mario De Prisco

Il cingolato impiegato per la perforazione dei tiranti sub orizzontali. (Foto Mario De Prisco, 12 settembre 2004)

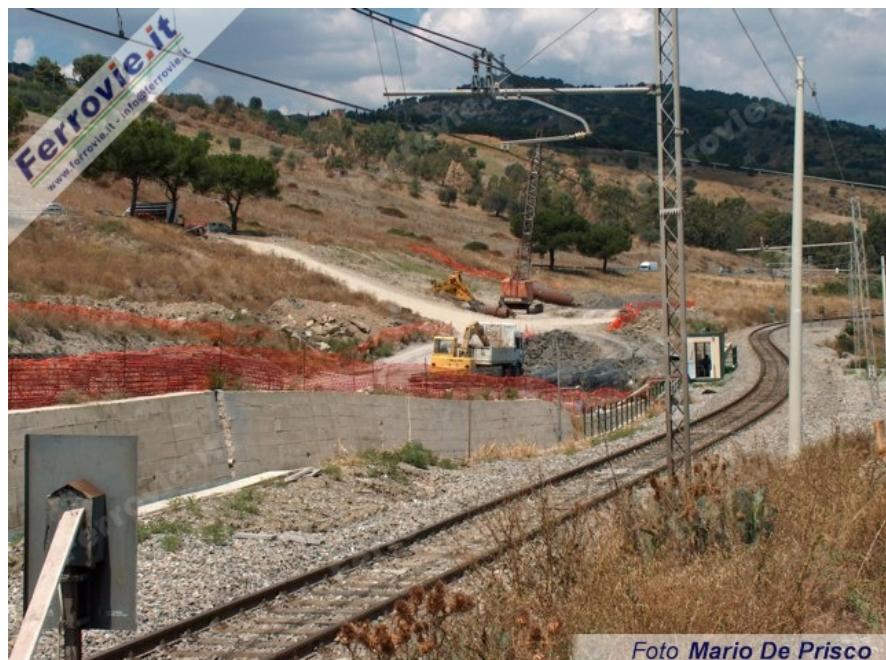
Foto Mario De Prisco

In questa immagine si nota come il dissesto abbia lesionato il muro di sostegno a monte della ferrovia. Anche il palo tipo LS della linea aerea, il secondo nella foto, è vistosamente inclinato. (Foto Mario De Prisco, 31 luglio 2004)

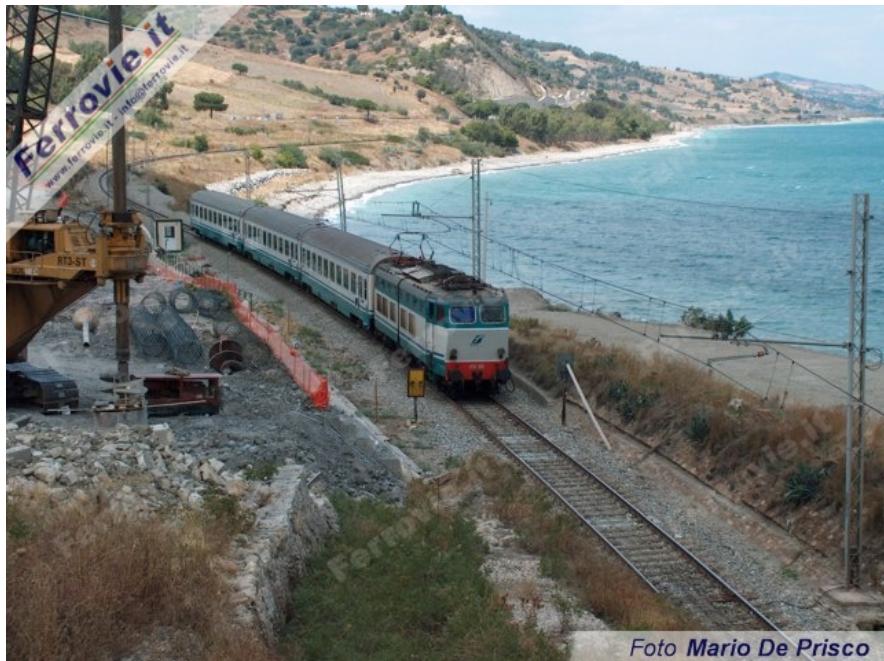
Foto Mario De Prisco

La E.656.096, alla trazione dell'IC 686/687 'Tommaso Campanella' proveniente da Bari e diretto a Reggio Calabria Centrale, affronta a passo d'uomo il rallentamento di Roseto Capo Spulico. Sulla sinistra una vista di scorcio del cantiere con in primo piano un mezzo cingolato per la perforazione dei pali. (Foto Mario De Prisco, 31 luglio 2004)
