da **Approfondimenti** del 22 marzo 2013

A Nola nella "casa" di Italo

In corsa da Salerno a Torino e da Roma a Venezia, tutti i giorni, tutto l'anno. E' questo il compito dei 25 treni ad alta velocità AGV 575 di Nuovo Trasporto Viaggiatori, conosciuti dal pubblico come Italo, che da quasi un anno percorrono quotidianamente le linee italiane ad alta velocità.

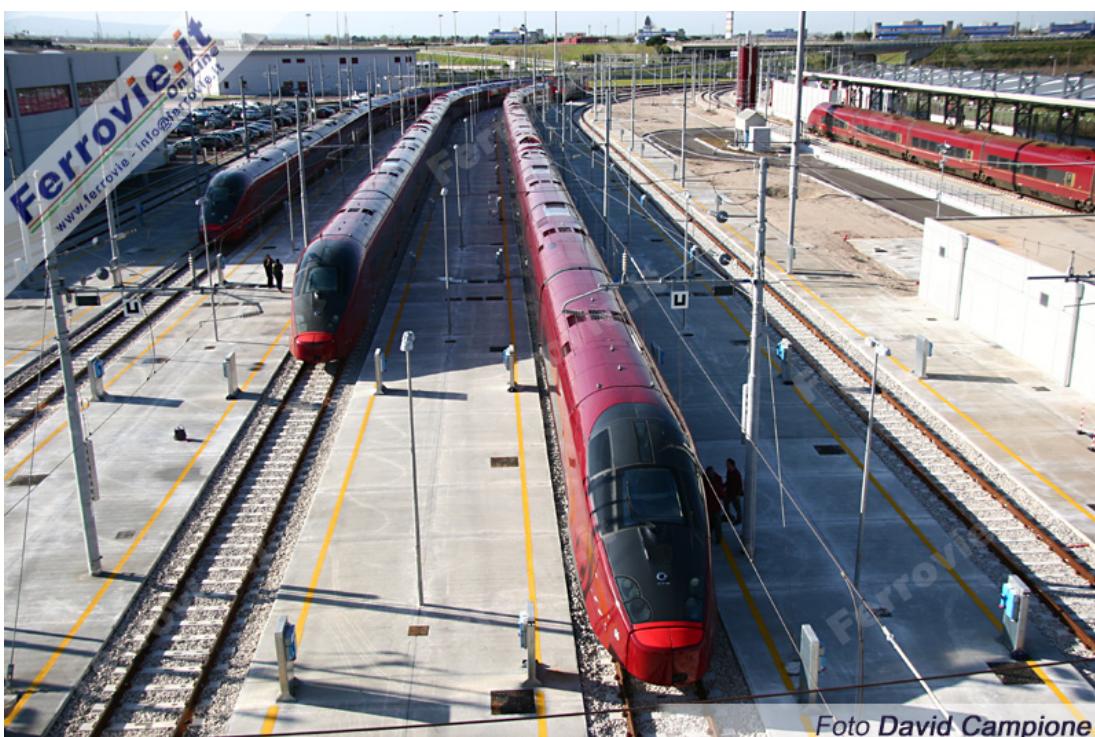
1. Panoramica del Centro Manutenzione di Nola per Nuovo Trasporto Viaggiatori di Alstom affollato di Italo, nel giorno della presentazione alla stampa. (Foto David Campione, 13 dicembre 2011)

Tutto questo si realizza presso il Centro Manutenzione di Nola, un impianto all'avanguardia di 140.000 mq complessivi (di cui 35.000 coperti e 55.000 attrezzati con binari) di proprietà Alstom e costruito a partire dal 2009 appositamente per la flotta di AGV 575 NTV.

Pienamente operativo da fine 2011, sin dall'origine è stato progettato per gestire 35 treni (di cui 25 già consegnati a NTV e 10 opzionati) e può ospitare al massimo 6 treni in lavorazione contemporanea.

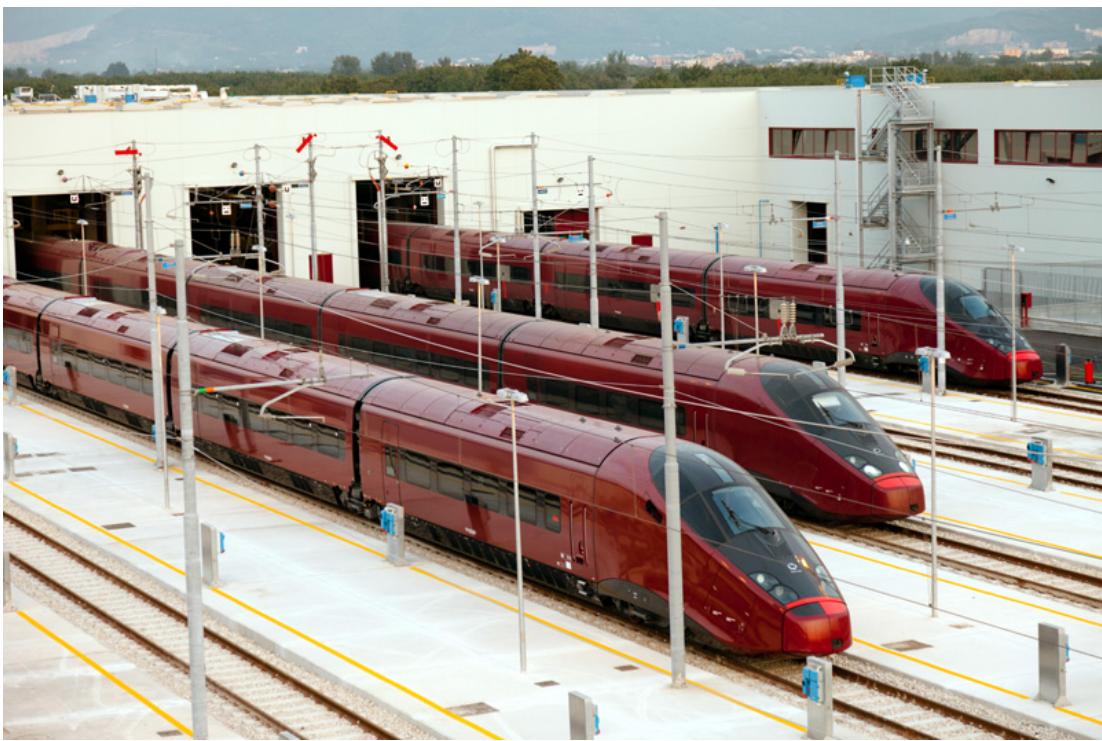
2. Il capannone principale conta 5 binari, ciascuno capace di contenere un AGV 575 in tutta la sua lunghezza. (Foto Alstom)

I binari di piazzale e capannone sono elettrificati a 3000 Volt in corrente continua, con palificazione tipo M e linea di contatto tradizionale allo scoperto e barra rigida all'interno; degli 8 binari coperti, il 4 e 5 sono alimentabili anche a 25 kV in corrente alternata per prove statiche.

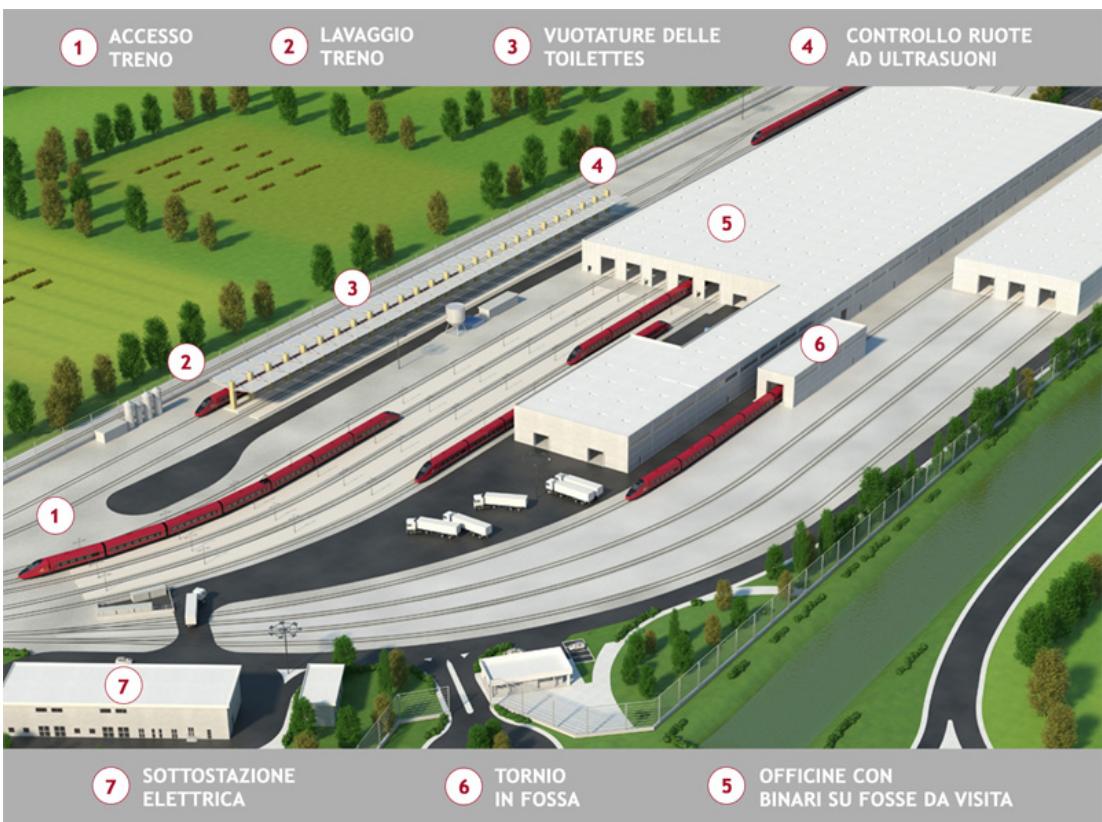
3. Schema del Centro Manutenzione di Nola. (Disegno NTV)

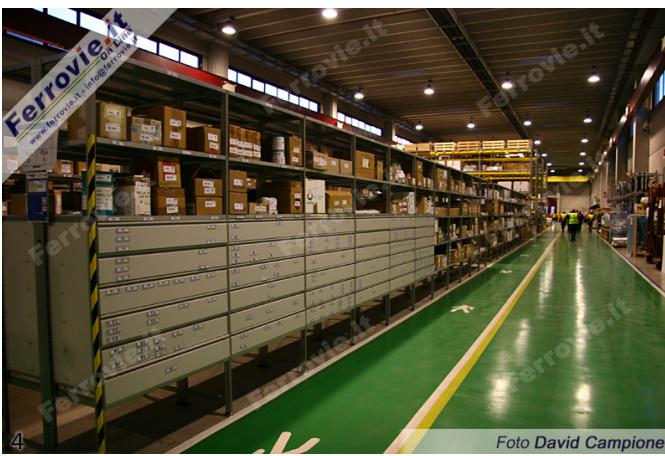
4. Panoramica del magazzino ricambi presente nel Centro Manutenzione Alstom di Nola. (Foto David Campione, 19 marzo 2013)

Non mancano una sala operativa, uffici tecnici ed un magazzino ricambi rifornito di tutto punto, dalla sabbia specifica per gli AGV (contenente almeno il 5% di silicio) ai "musetti" in materiale composito, passando per carrelli, sale, motori, pantografi, finestrini, carenature di ogni tipo, ecc.

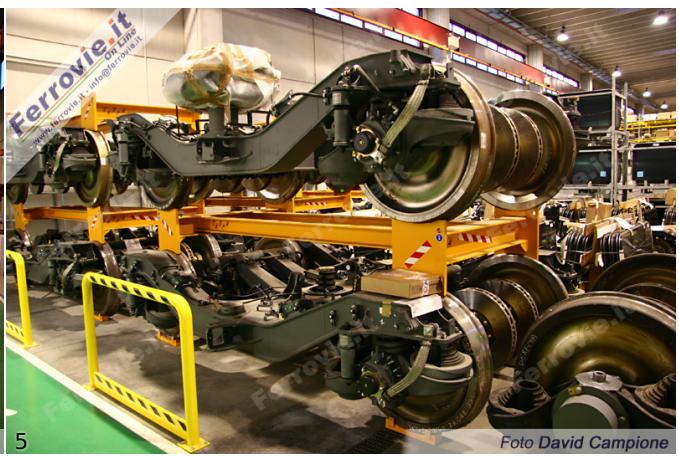
5. Carrelli nuovi, impilati e pronti per l'eventuale sostituzione. (Foto David Campione, 19 marzo 2013)

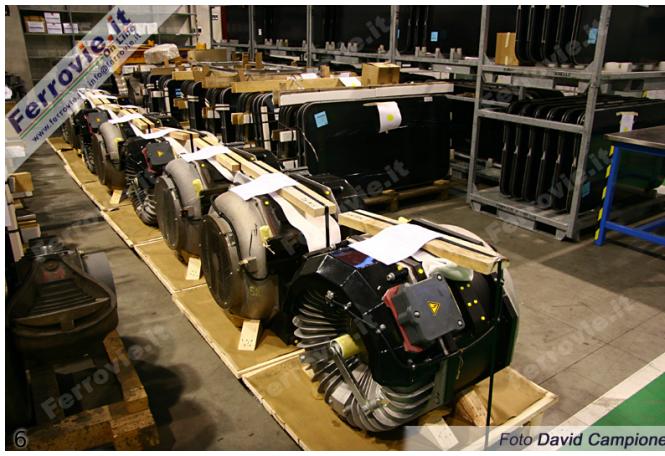
6. Fila di motori a magneti permanenti e sullo sfondo finestrini di emergenza, in magazzino ricambi. (Foto David Campione, 19 marzo 2013)

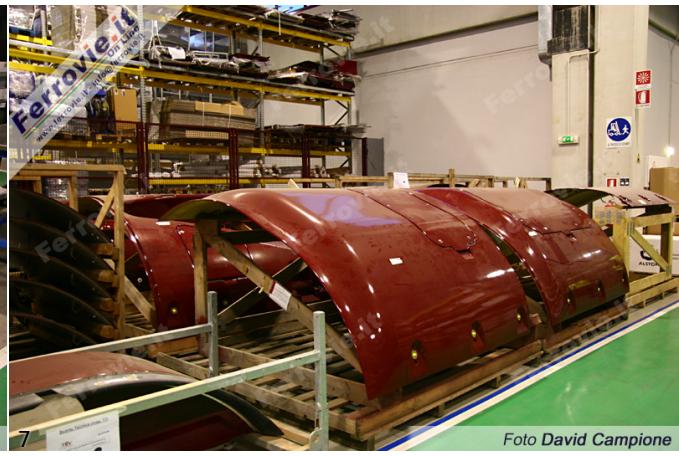
7. Carenature, in primo piano per pantografi, già pronte nella livrea di Italo per una veloce messa in opera rispettando la cromia del treno. (Foto David Campione, 19 marzo 2013)

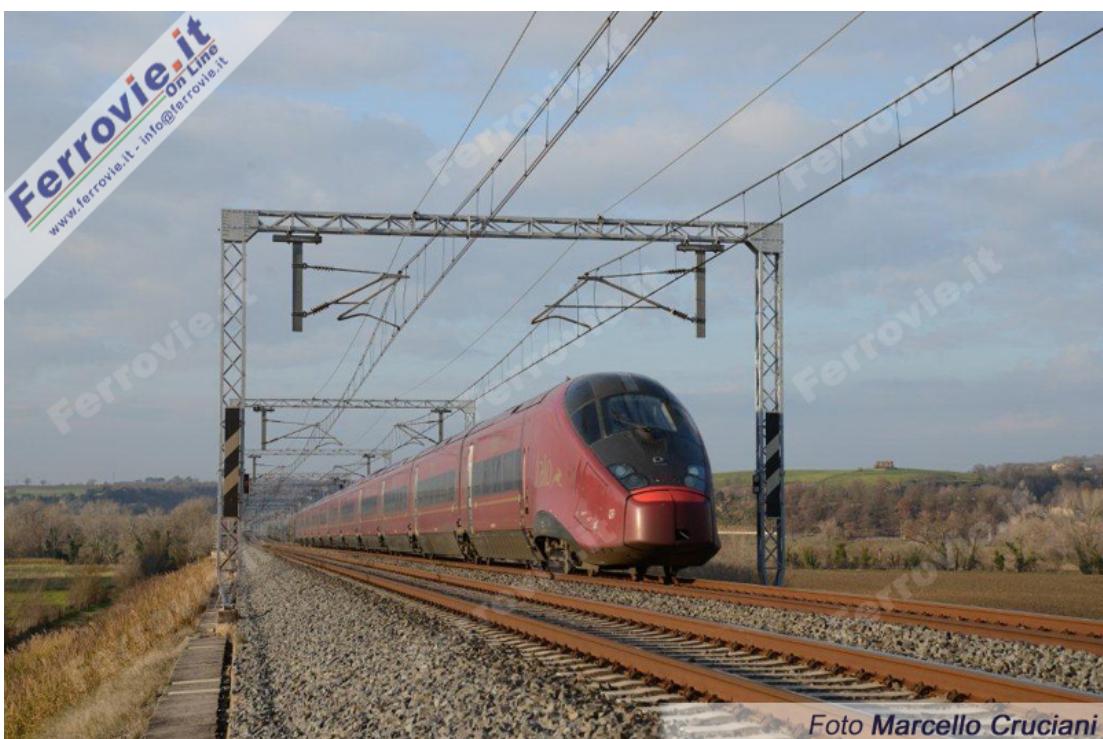
8. Ciascun Italo in servizio commerciale percorre circa 1600/1700 chilometri al giorno, rientrando presso l'impianto di Nola ogni 5 giorni circa. In foto l'AGV 575-09 in servizio tra Milano e Roma, in corsa sulla Direttissima. (Foto Marcello Cruciani, 12 gennaio 2013)

Ciascun Italo quotidianamente viaggia per circa 1600/1700 km, a fronte di un profilo di missione pari a 1848 km al giorno. Tutti i treni sono collegati all'impianto con il TrainTracer attraverso rete GSM e software di bordo TCMS, consentendo il monitoraggio costante del materiale e lo scarico dati della diagnostica di bordo in tempo reale. Tutto questo permette di conoscere eventuali anomalie e problemi che interessano il convoglio, prima ancora che lo stesso faccia rientro in deposito.

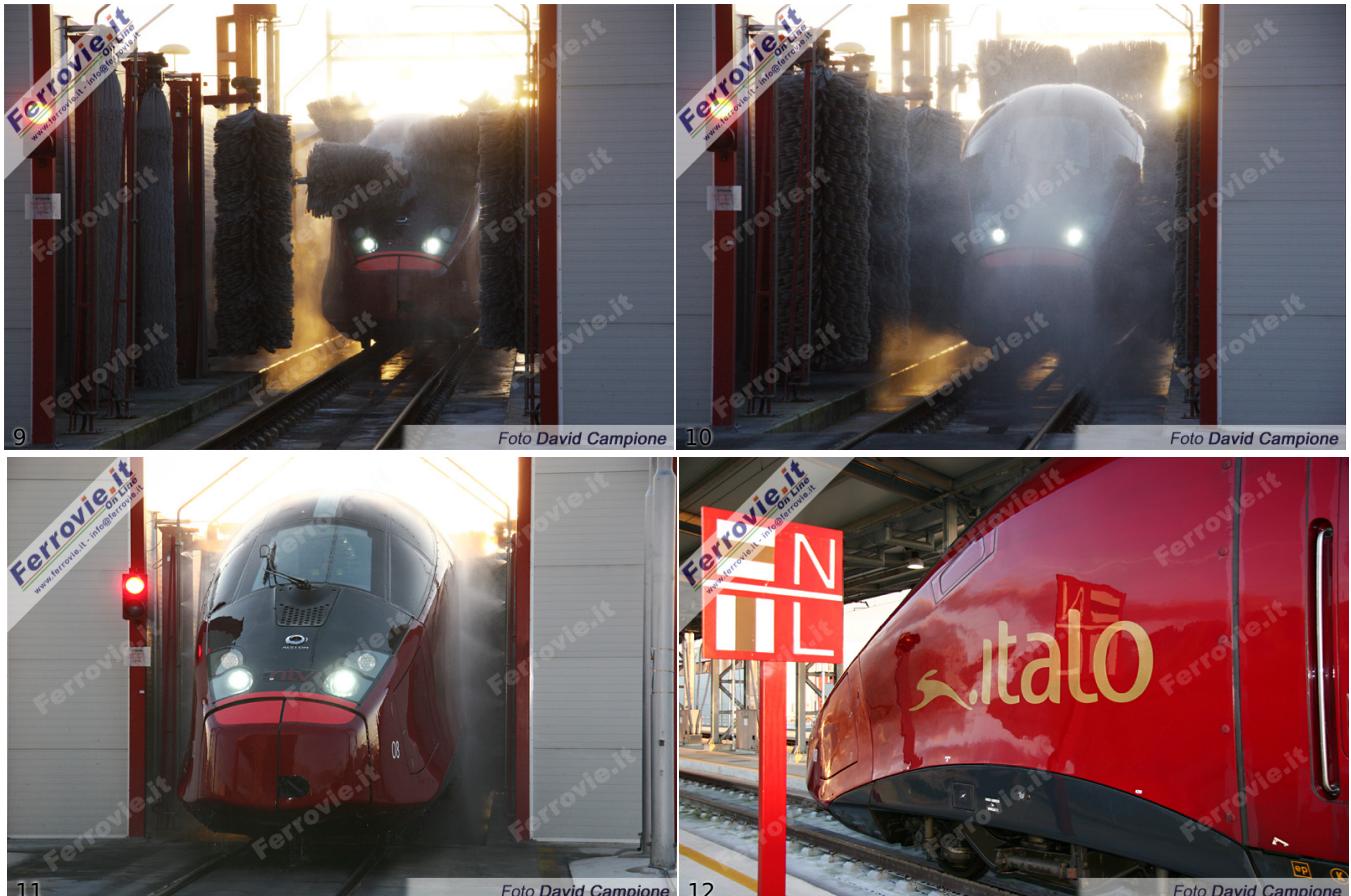
9. Sequenza fotografica che documenta il lavaggio di Italo. L'operazione avviene in circa 15 minuti, con il treno che si sposta con mezzi propri alla velocità massima di 2.5 km/h. (*Foto David Campione, 19 marzo 2013*)

10. Dopo aver pulito il frontale con spazzolini orizzontali, il lavaggio prosegue sulle fiancate e imperiale. (*Foto David Campione, 19 marzo 2013*)

11. Il muso di Italo ancora grondante d'acqua spunta tra due potenti getti. (*Foto David Campione, 19 marzo 2013*)

12. Punto di arresto dei treni, durante il lavaggio, per il cambio di pantografo da posteriore ad anteriore. (*Foto David Campione, 19 marzo 2013*)

L'operazione ha inizio con il trasferimento a vuoto da Napoli o Salerno a cura dei macchinisti NTV; il treno si arresta all'ingresso del sito, dove viene preso in carico da personale Alstom. Si comincia subito con il lavaggio esterno: il convoglio con mezzi propri attraversa l'impianto di lavaggio alla velocità di 2.5 km/h, ricevendo un trattamento a base d'acqua demineralizzata (per evitare macchie di calcare in asciugatura) e sapone applicato con getti ad alta pressione e spazzolini rotanti. L'operazione, che complessivamente richiede circa 15 minuti, prevede un breve stop intermedio: per sicurezza infatti il binario dispone di un tratto di linea aerea non alimentata, rendendo necessario il cambio del pantografo in presa dalla coda alla testa.

Per ciascun ciclo sono necessari circa 2000 litri d'acqua, di cui l'80% è ricavato da acqua riciclata da precedenti lavaggi.

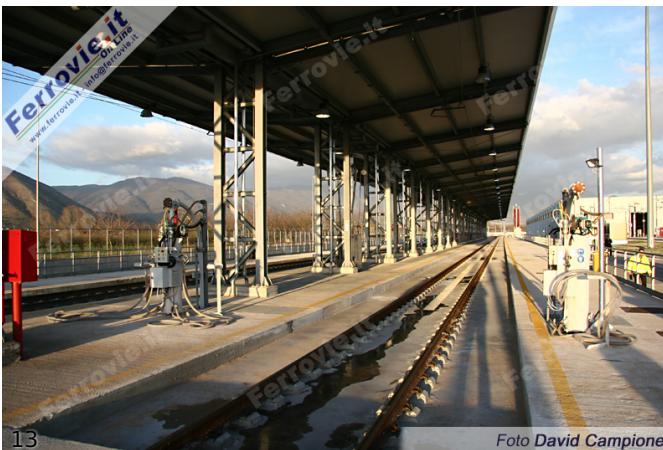
13

13. I due binari esterni destinati al lavaggio treni, svuotamento vasche, caricamento acqua chiara e sabbie. (Foto David Campione, 19 marzo 2013)

Nel frattempo, con due apparati all'estremità dello stesso binario, vengono ricaricate le sabbiere.

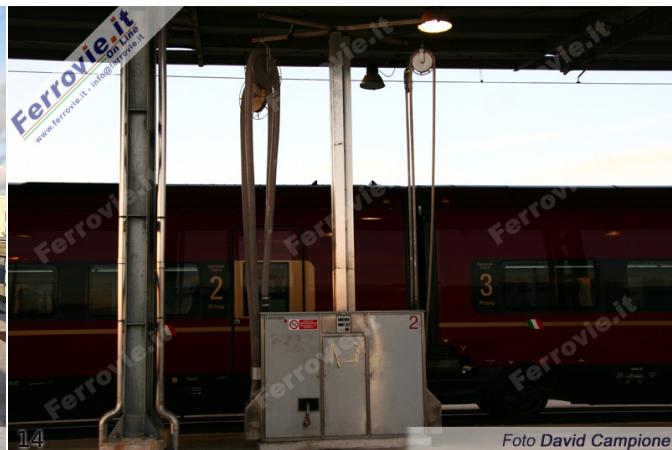
14

14. Dieci bocchettoni con impianto di aspirazione consentono di svuotare le vasche dei reflui simultaneamente, guadagnando tempo prezioso. (Foto David Campione, 19 marzo 2013)

Si procede quindi con la sanificazione delle toilette: 10 bocchettoni consentono lo scarico simultaneo di altrettante vasche dei reflui di ciascun Italo, con una lavorazione di 20 minuti per ciascuna toilette. Fase successiva la pulizia delle vasche con acqua e detergenti ed il carico delle casse con acqua bianca.

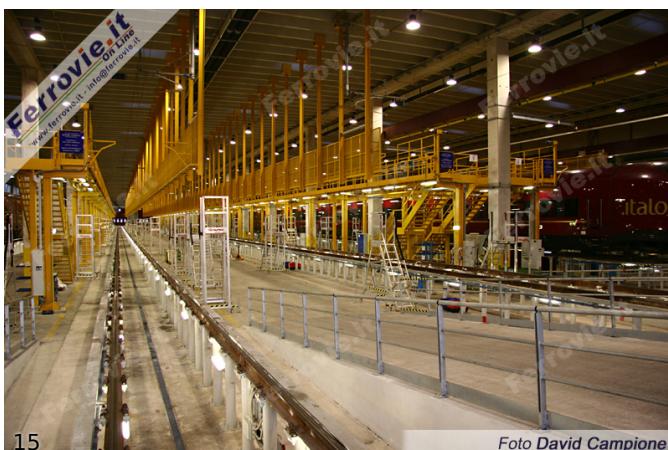
15

15. Panoramica del capannone, con i binari su colonnine a 125 centimetri da terra. (Foto David Campione, 19 marzo 2013)

Il materiale viene quindi spostato all'interno del capannone. Qui tutti i binari sono in colonnina a circa 125 centimetri da terra consentendo l'accesso al sottocassa da ogni lato, mentre l'imperiale è agevolmente accessibile con apposite passerelle.

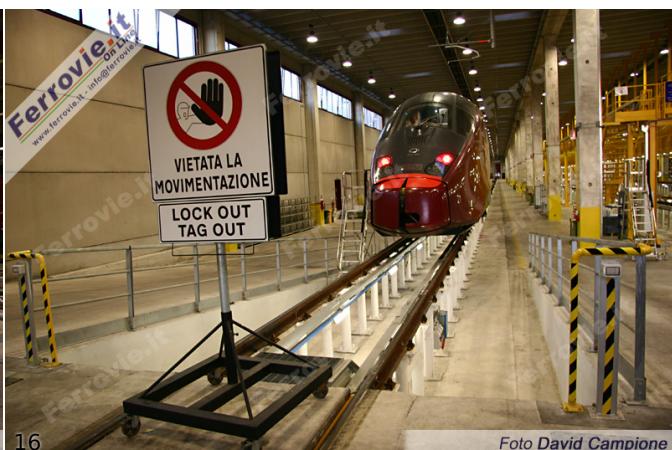
16

16. Cartello monitorio per prevenire indebite manovre del materiale durante la lavorazione. (Foto David Campione, 19 marzo 2013)

Ogni treno in lavorazione è protetto da un vistoso cartello monitorio per inibire lo spostamento del mezzo; alla base del cartello gli operai impegnati in lavorazioni sul materiale applicheranno il loro badge con laccio, per l'immediata identificazione in caso di necessità. All'altra estremità su una lavagna sono riportate indicazioni sulla manutenzione in corso.

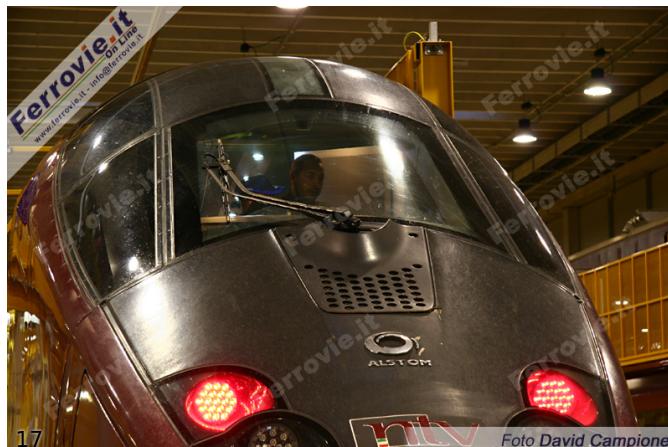
17

17. Tecnici al lavoro nella cabina di un AGV. (Foto David Campione, 19 marzo 2013)

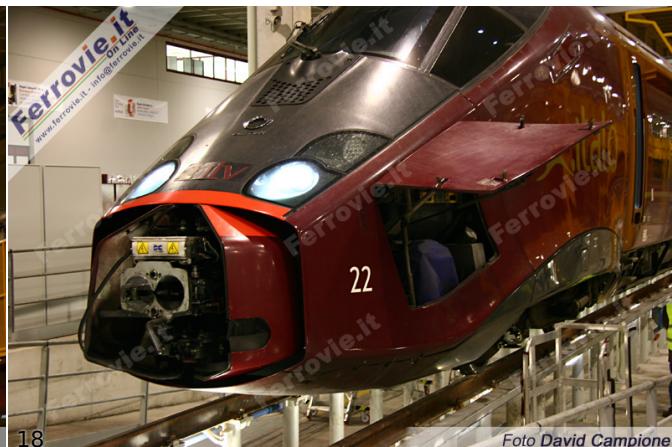
18

18. Carenature frontali e laterale aperte, con gli organi di aggancio in vista. (Foto David Campione, 19 marzo 2013)

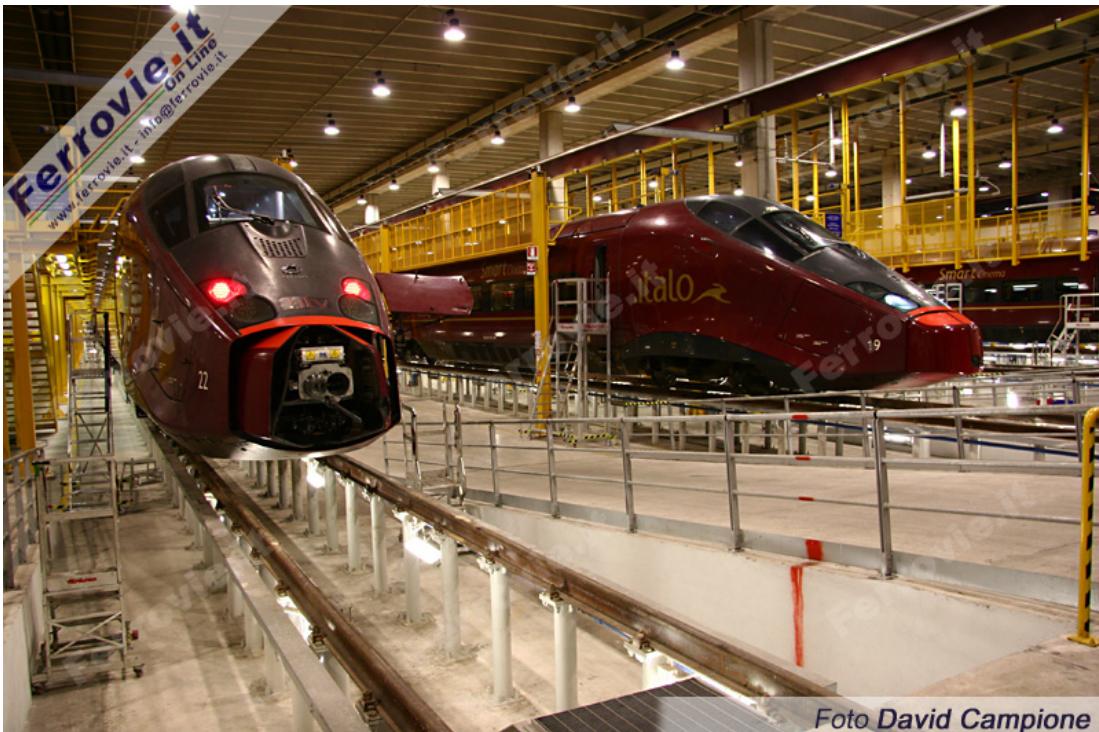
19. AGV 575 in manutenzione nel centro Alstom di Nola. (Foto David Campione, 19 marzo 2013)

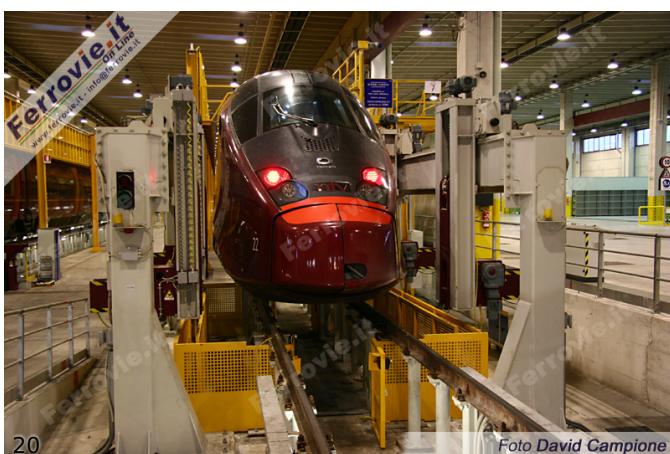
20

20. Impianto cala carrelli e mantenimento della cassa in sospensione con bracci idraulici. (Foto David Campione, 19 marzo 2013)
21. Sale motore di AGV 575, smontate per revisione. (Foto David Campione, 19 marzo 2013)

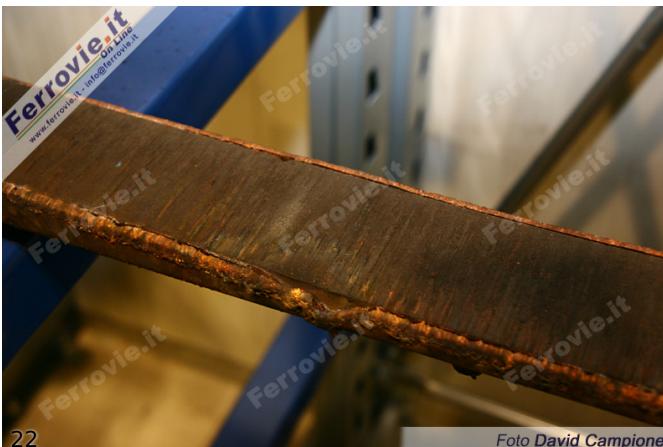
22

22. Particolare di uno strisciante, irrimediabilmente danneggiato dal ghiaccio presente sulla linea di contatto. (*Foto David Campione, 19 marzo 2013*)

Altri organi sottoposti a usura e quindi a frequenti controlli sono gli strisciamenti in carbonio e rame dei pantografi, geometricamente diversi a seconda del sistema di alimentazione a cui sono destinati.

Ne è prevista la sostituzione ogni 60.000 chilometri per quelli atti a 3 kV in corrente continua ed ogni 220.000 chilometri per quelli preposti alla captazione sotto i 25 kV 50 Hz in corrente alternata. La sostituzione avviene comunque con uno spessore compreso tra 26 e 30 mm.

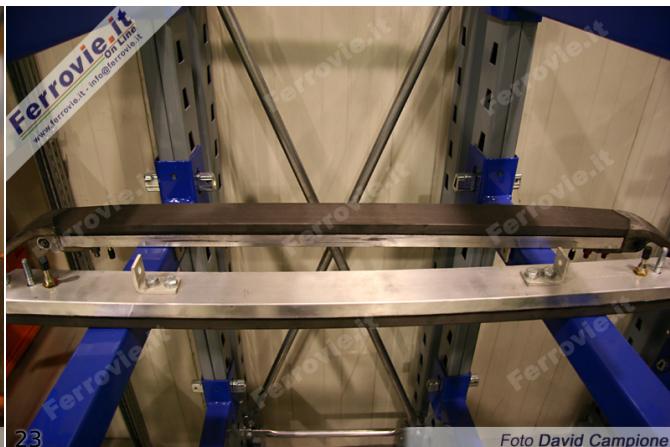
23

23. Due striscianti nuovi, pronti per prendere posto sui pantografi. (*Foto David Campione, 19 marzo 2013*)

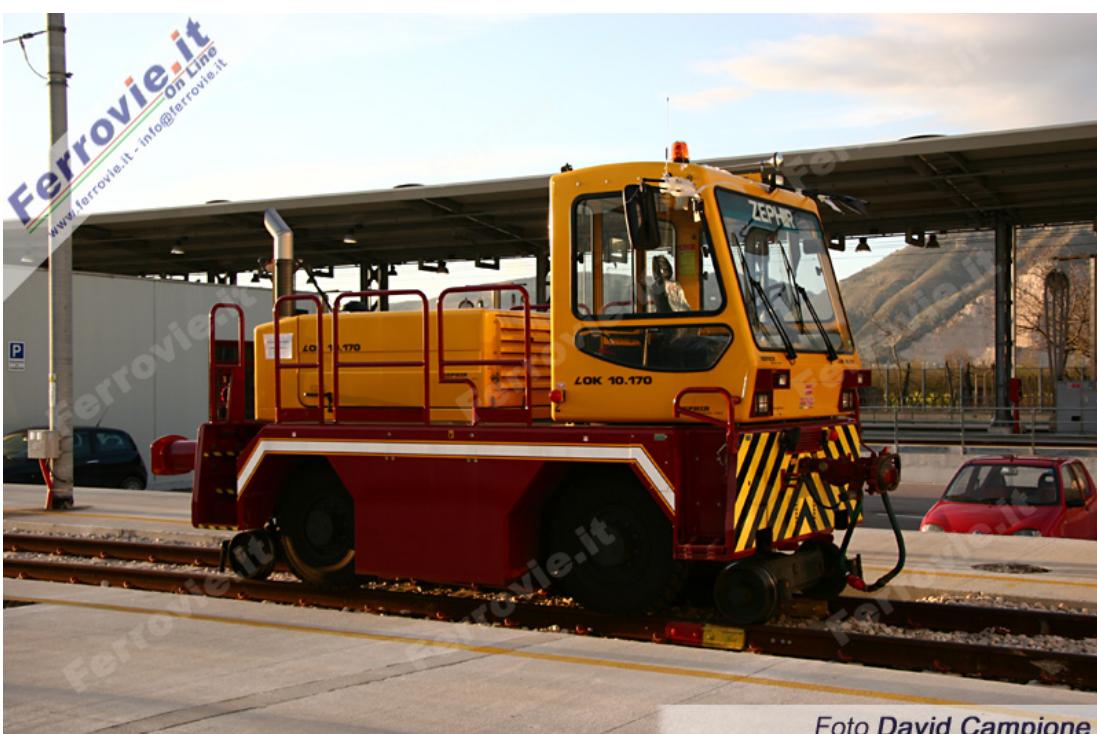
24. Lok 10.170 utilizzata per manovrare gli AGV in caso di gravi avarie. (*Foto David Campione, 19 marzo 2013*)

Nel sito tutte le manovre degli AGV 575 vengono effettuate con mezzi propri, salvo avarie nel qual caso si ricorre allo Zephir Lok 10.170, locotrattore anfibio strada-rotaia.

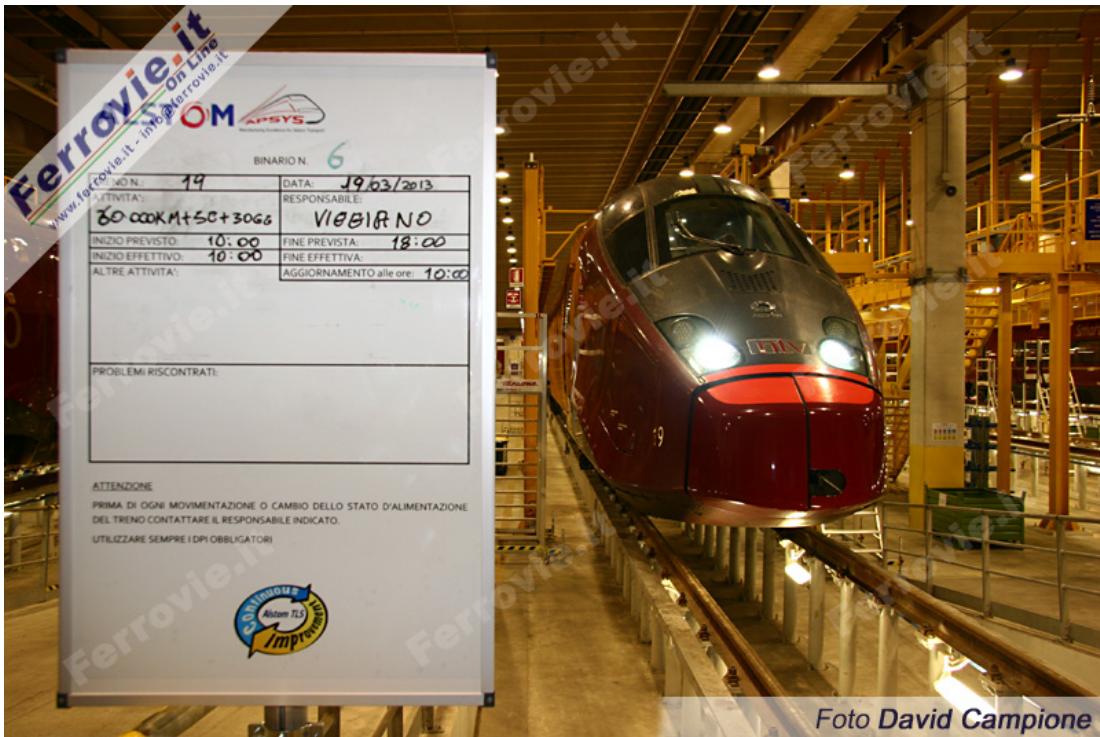
25. Il treno n.19 in lavorazione sul binario 6, con le attività in corso riportate in lavagna. (Foto David Campione, 19 marzo 2013)

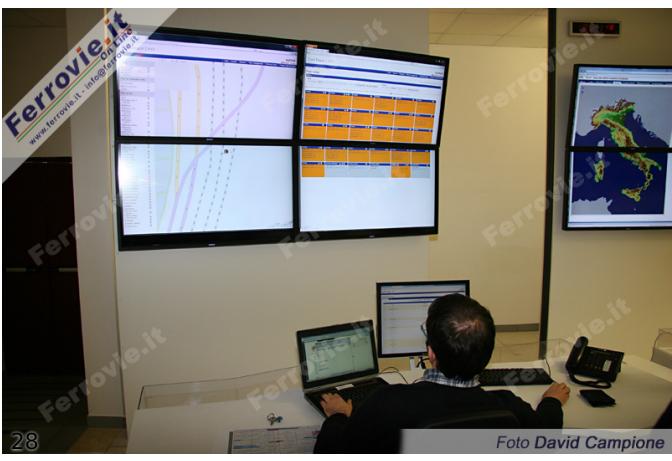
28

28. Postazione Train Tracer. Negli schermi di sinistra dettaglio della mappa su un treno in arrivo a Roma Tiburtina; a destra i treni NTV. (Foto David Campione, 19 marzo 2013)

Il primo posto di lavoro è dedicato al Train Tracer: su appositi schermi l'operatore può seguire ciascun treno di NTV in marcia visualizzandolo su una mappa satellitare dettagliata e regolabile con diversi livelli di zoom, con indicato velocità, numero del treno, origine, destinazione ed altri dati. Altri schermi sulla destra mostrano la situazione complessiva degli Italo in viaggio, fornendo anche informazioni sulla connessione dati con il server di Nola per la comunicazione di eventuali anomalie.

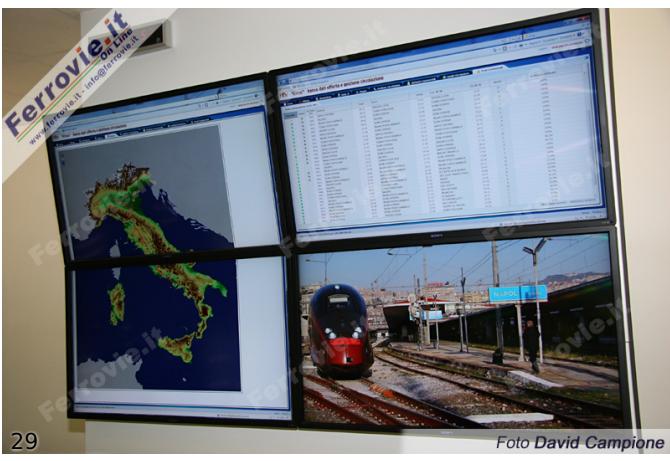
29

29. Postazione dedicata alla circolazione, con rappresentazione grafica dell'Italia e quadro con il dettaglio dei treni NTV in viaggio relativo a puntualità, posizione, fermate, ecc. (Foto David Campione, 19 marzo 2013)

La seconda postazione monitora in tempo reale la circolazione dei treni di NTV, mostrandoli su una carta geografica, nonché testualmente con dettagli d'orario e ritardo.

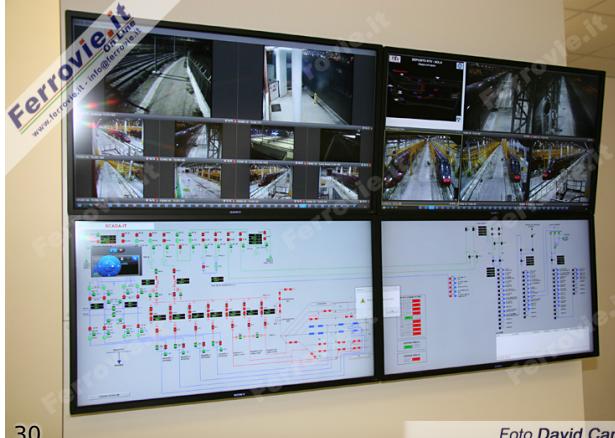
30

30. Postazione per il controllo interno dell'impianto. (Foto David Campione, 19 marzo 2013)

L'ultima postazione sovrintende tutte le operazioni in corso nell'impianto attraverso telecamere a circuito chiuso e quadro digitale.
