da *News ferroviarie* del 18 marzo 2007

ETR.500 in demolizione

BARI - Attende la demolizione parte dell'ETR.500 numero 17, rimasto coinvolto nell'incidente di Acquaviva delle Fonti il 23 ottobre 2005.

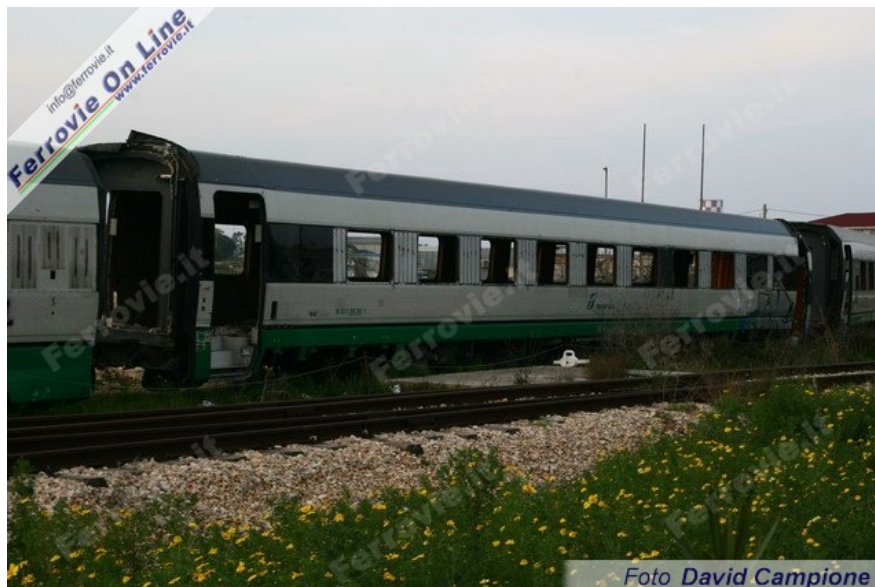
Le casse delle sette carrozze di seconda classe e la ristorante giacciono accantonate da diversi mesi presso lo stabilimento Bilfinger di Bari, dopo essere state completamente svuotate di tutti gli arredamenti, dei finestrini e dei carrelli, recuperati come scorta per gli altri ETR.500.

1, Casse di carrozze dell'ETR.500 n.17 in attesa di demolizione, presso la Bilfinger di Bari. In primo piano la 90 83 5 299 093-5; a sinistra la vettura ristorante 899 015-4 e a destra la 299 095-0. (Foto David Campione, 12 marzo 2007)

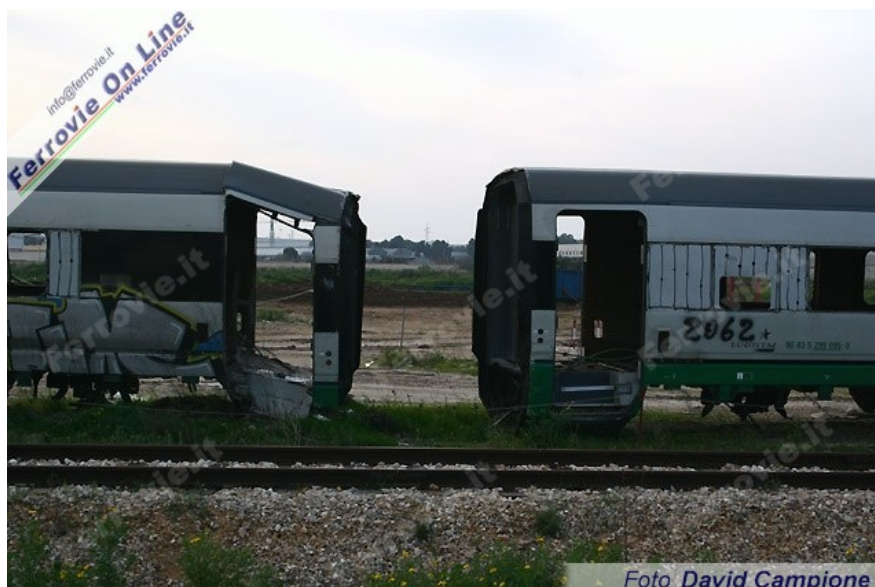
2, Altra inquadratura per le carrozze 299 093-5 e 299 095-0. L'immagine mette in risalto i gravi danni subiti alla cassa ed al telaio, rendendone praticamente impossibile il recupero. (Foto David Campione, 12 marzo 2007)

In testa al treno viaggiavano la locomotiva E.404.112 e le carrozze di seconda classe, che hanno subito danni irreparabili alla cassa ed al telaio in estrusi alluminio. Le vetture di prima classe e la locomotiva E.404.126 (rimasta in bilico sul binario sospeso) hanno invece superato il punto senza

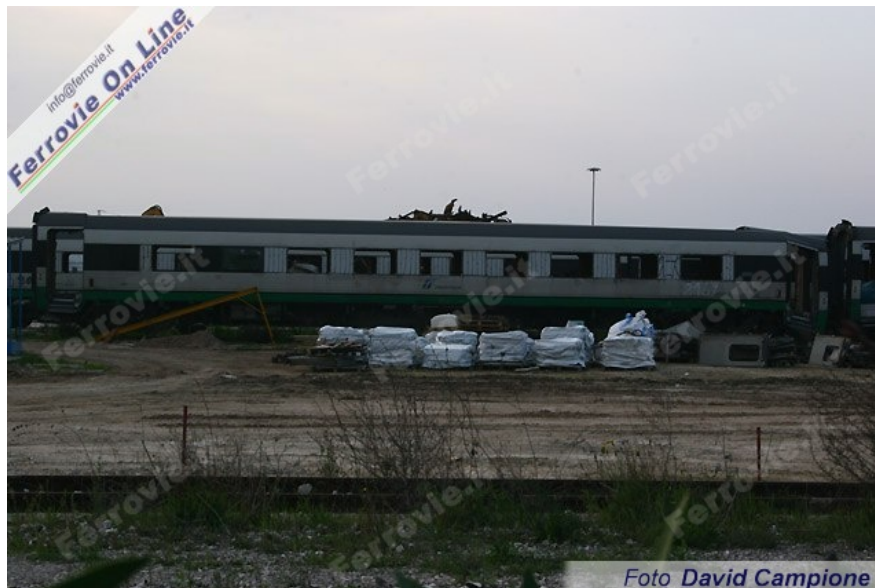
Altre carrozze dell'ETR.500 numero 17 in attesa di demolizione. In primo piano la 299 091-8, mentre attraverso i tagli dei finestrini si individuano altre due carrozze in attesa della stessa sorte. (Foto David Campione, 12 marzo 2007)
