Ferrovie.it

Roma Smistamento dall'alto

di Mario Pizziconi

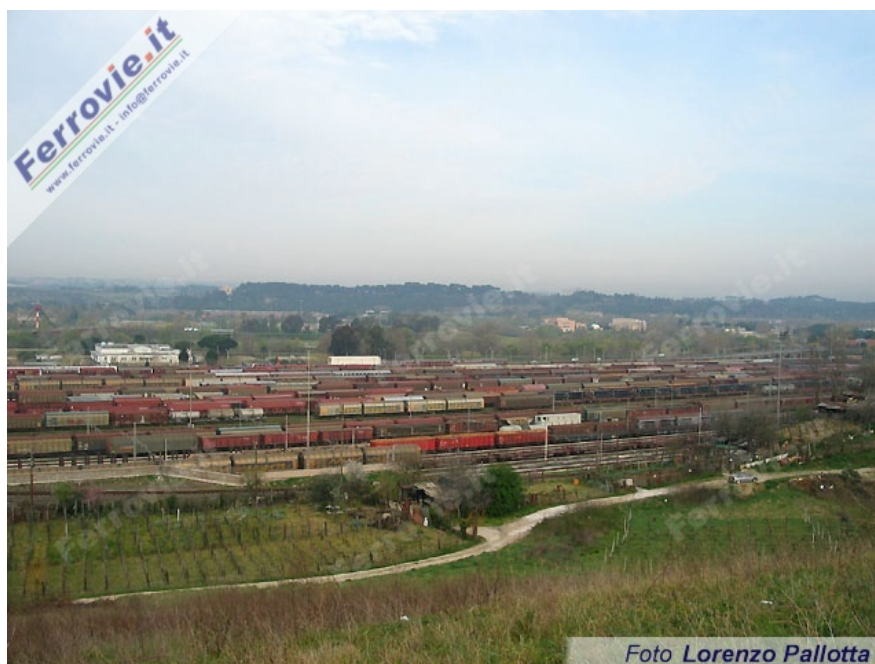
Iniziamo la nostra rassegna fotografica con l'ampio scalo merci, fascio direzione, capace di contenere fino a 3.500 carri (nell'intero impianto) e situato sul lato nord di Roma Smistamento. Alla sua destra, non visibile, c'è la sezione dove avviene il carico dei container mentre in basso, nascosta tra gli arbusti si intravede la rampa di accesso da nord al fascio arrivi. (Foto Lorenzo Pallotta, 31 marzo 2003)

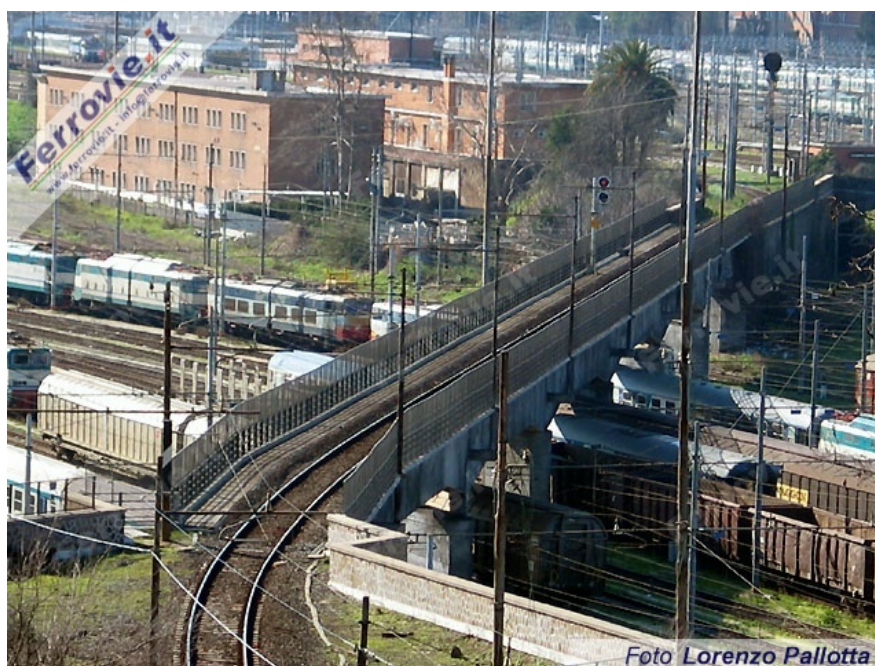
Particolare del sovrappasso utilizzato unicamente dai convogli provenienti da nord con termine corsa al fascio arrivi di Roma Smistamento. Come visibile dal segnale ottagonale in alto a destra questa era anche la zona della "Parigina" utilizzata fino agli anni '80 e poi abbandonata a seguito della diminuzione di traffico merci, nonché per la politica di economia di risparmio sul personale dell'Azienda. L'edificio sulla sinistra con numerose finestre è il dormitorio ancora utilizzato dal personale in transito, poco oltre il fabbricato fascio arrivi che ospita il capostazione "centro", i formatori, il personale della cabina "E". (Foto Lorenzo Pallotta, 3 marzo 2004)

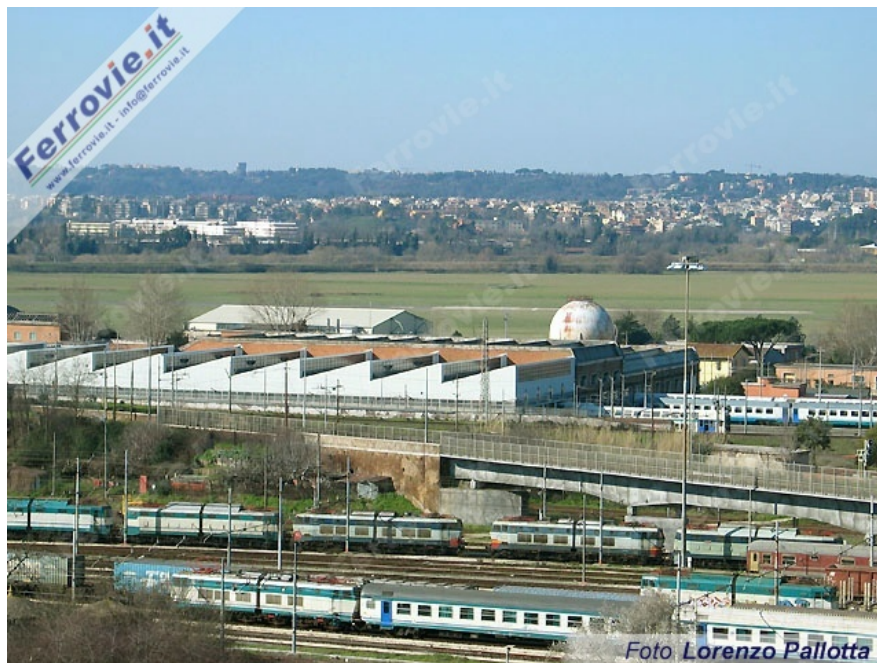
Vista del fascio partenze con numerosi locomotori presenti, pronti a prendere servizio tra i quali spunta la E.636.117. Ancora visibile il sovrappasso per i convogli merci provenienti da nord e sul retro il fabbricato della ex Squadra Rialzo, attualmente utilizzata per la manutenzione delle carrozze e per piccoli interventi sui locomotori o sulle composizioni bloccate. In questo fabbricato sono avvenute buona parte delle pellicolature ai rotabili della Divisione Regionale del Lazio, quali E.646, ALe 801/940 e vetture di ogni tipo della Divisione Trasporto Regionale. (Foto Lorenzo Pallotta, 3 marzo 2004)

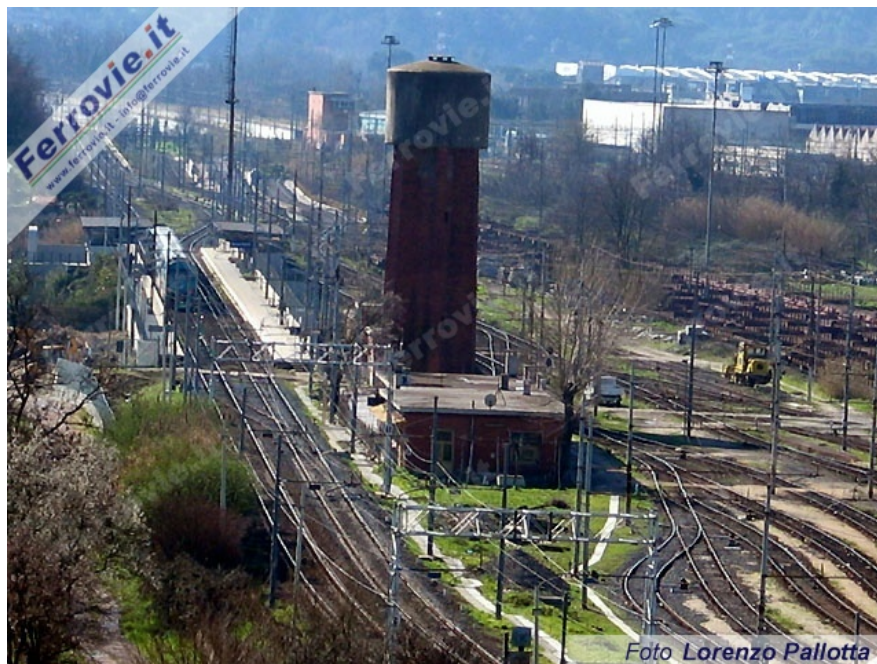
Veduta verso sud della parte bassa dello scalo di Roma Smistamento. Sulla destra i binari di uscita del fascio partenze con al centro l'ufficio della verifica e il serbatoio dell'acqua. In basso sono ben visibili i due binari della Roma - Firenze Linea Lenta, con il disparti impegnato da un TAF in sosta nella stazione di Nuovo Salaria diretto a Roma Nomentana e quindi a Fiumicino Aeroporto. Entrambi i binari, rispettivamente a nord e a sud dello scalo, permettono l'accesso a quest'ultimo, principalmente per i convogli in transito. (Foto Lorenzo Pallotta, 3 marzo 2004)

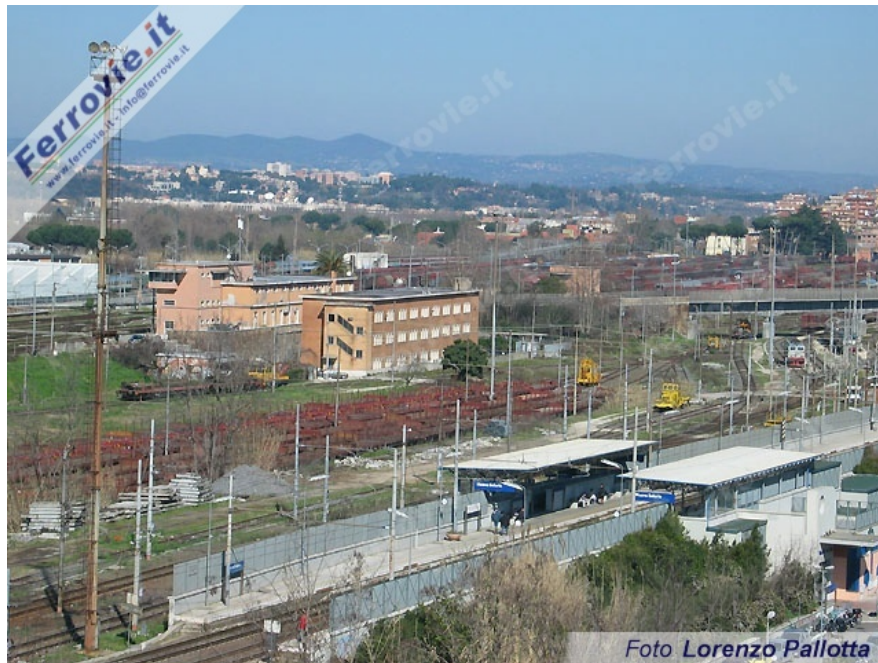
La stessa zona della foto precedente vista con l'inquadratura verso nord. In basso la stazione di Nuovo Salario molto utilizzata oltre che dai pendolari della Ferrovia Regionale 1 (FR1) tra Orte e Fiumicino Aeroporto, anche dal personale diretto al deposito locomotive. In alto a destra il fascio partenze con una E.652 in attesa della composizione di un convoglio, sotto il sovrappasso precedentemente visto. Sullo sfondo lo scalo merci e a sinistra la visione dall'altro lato dei due edifici precedentemente descritti. (Foto Lorenzo Pallotta, 3 marzo 2004)

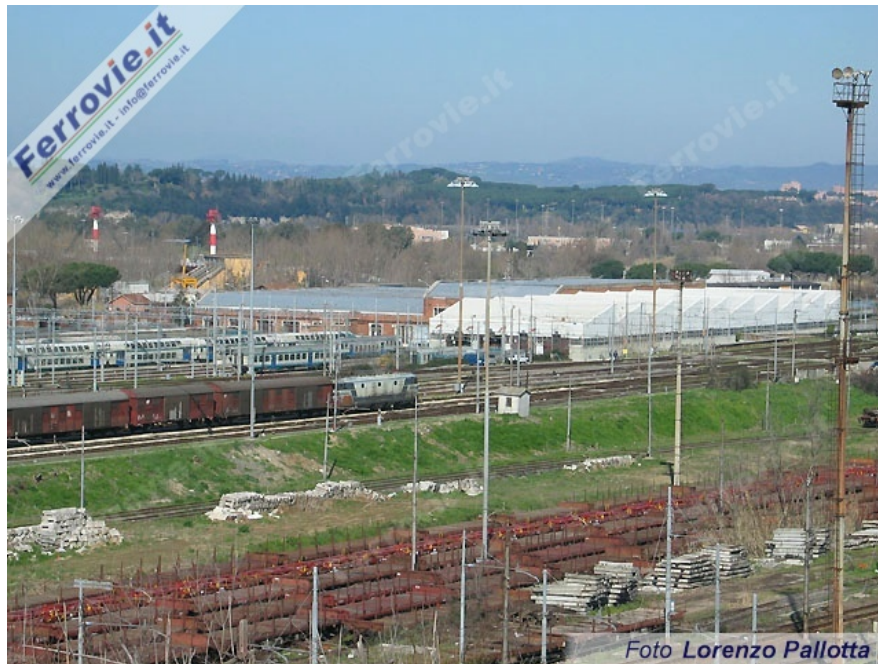
Sempre con vista verso nord la zona centrale del deposito. A destra l'altro lato della ex Squadra Rialzo con numerose vetture in sosta, al centro i binari del fascio arrivi con un convoglio trainato da una E.652 appena giunto da sud, in basso il fascio di ricovero dei carri con alcuni pianali in attesa di utilizzo. (Foto Lorenzo Pallotta, 3 marzo 2004)

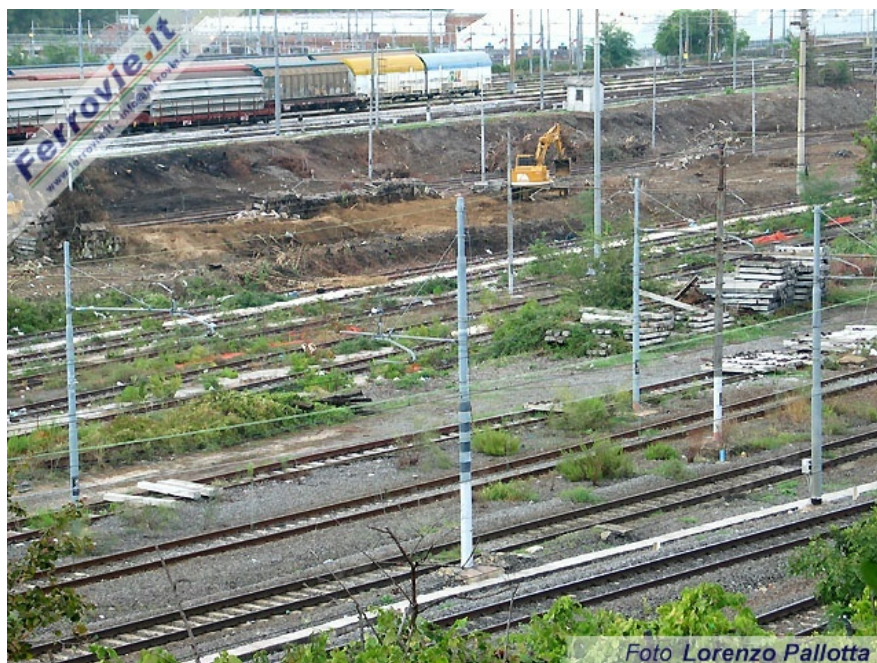
Dettaglio del fascio di ricovero sopra citato durante la vasta opera di pulizia intrapresa lo scorso settembre. Sono stati eliminati alcuni binari e mandati in demolizione moltissimi carri e vetture da anni qui accantonati, per permettere un riordino dello spazio a disposizione in quanto mancavano i franchi minimi di sicurezza tra i binari. In questo punto, fino a non molti anni fa, trovavano posto ancora gli ETR.301 e 303 nonché numerose unità di ALe 880 in attesa di demolizione. (Foto Lorenzo Pallotta, 24 settembre 2003)

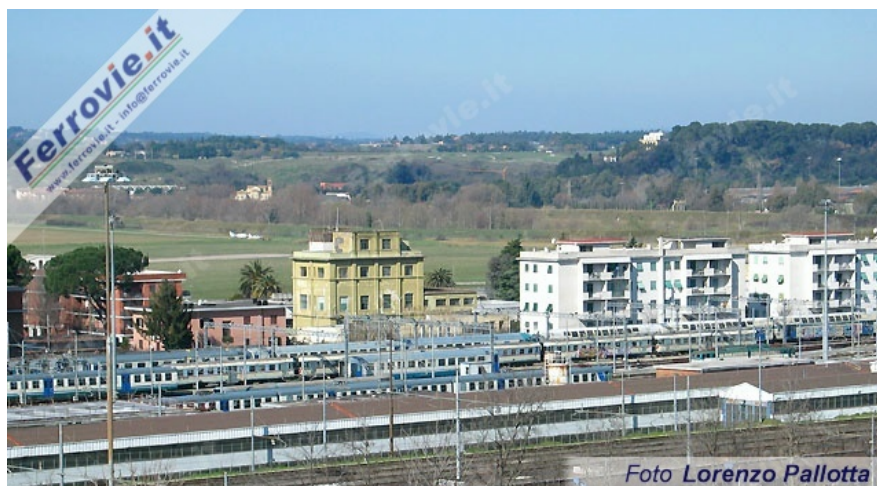
La zona centrale del deposito comprende alcuni capannoni per il rimessaggio del materiale e un fascio di binari scoperti per il ricovero di altri mezzi tra i quali spiccano 5 ALr 668.1400 dal destino incerto. Il fabbricato in primo piano ospita un tornio che permette di intervenire sui cerchioni delle unità motrici senza lo smontaggio della relativa sala. (Foto Lorenzo Pallotta, 3 marzo 2004)

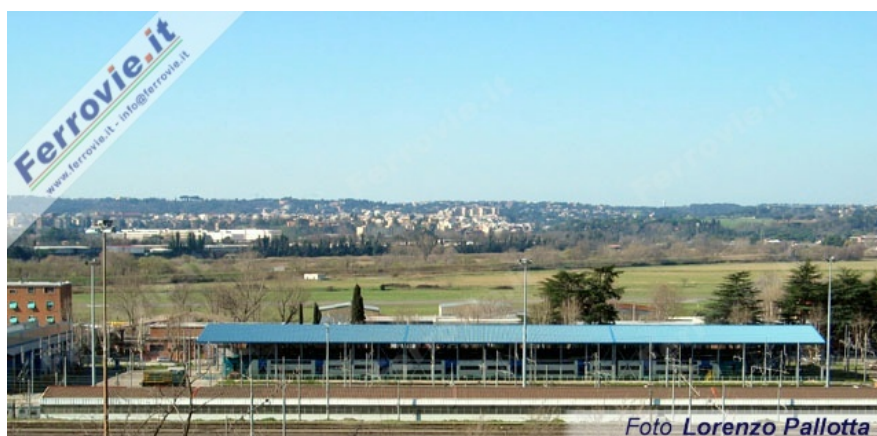
Capannone rimessa lavaggio con un TAF impegnato in operazioni di pulizia. A sinistra l'ultimo fabbricato del deposito, purtroppo non fotografabile dall'alto, comprende la Rimessa TE che ospita TAF e composizioni Roma -Fiumicino "non stop", la rimessa TD dove vengono riparati i locomotori Diesel da manovra ed il ponte trasbordatore con annessa piattaforma girevole (impianto unico in Italia nel suo genere). (Foto Lorenzo Pallotta, 3 marzo 2004)
