da Approfondimenti del 21 marzo 2004

Roma Smistamento dall'alto

di Mario Pizziconi

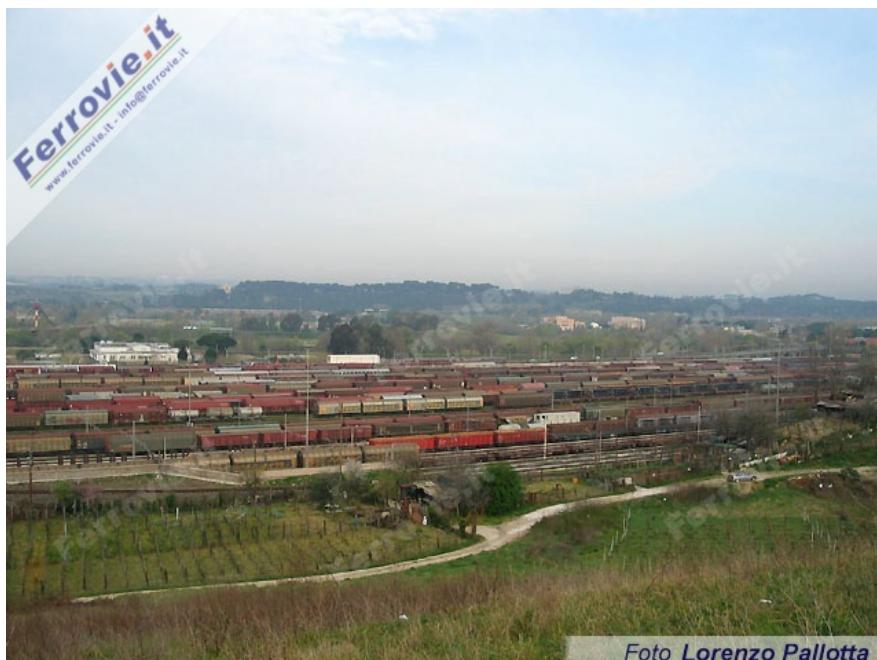
Foto Lorenzo Pallotta

Iniziamo la nostra rassegna fotografica con l'ampio scalo merci, fascio direzione, capace di contenere fino a 3.500 carri (nell'intero impianto) e situato sul lato nord di Roma Smistamento. Alla sua destra, non visibile, c'è la sezione dove avviene il carico dei container mentre in basso, nascosta tra gli arbusti si intravede la rampa di accesso da nord al fascio arrivi. (*Foto Lorenzo Pallotta, 31 marzo 2003*)

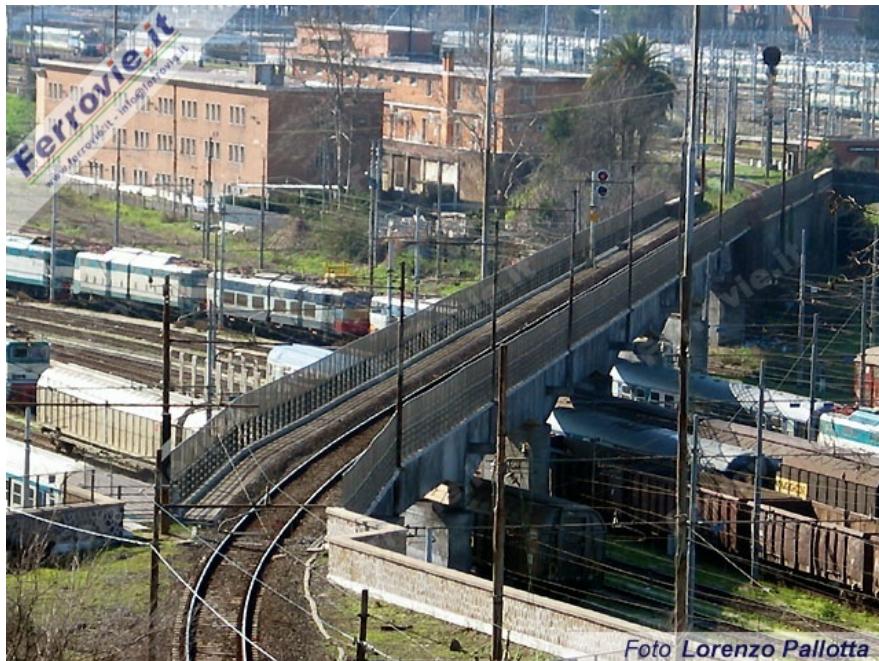
Foto Lorenzo Pallotta

Particolare del sovrappasso utilizzato unicamente dai convogli provenienti da nord con termine corsa al fascio arrivi di Roma Smistamento. Come visibile dal segnale ottagonale in alto a destra questa era anche la zona della "Parigina" utilizzata fino agli anni '80 e poi abbandonata a seguito della diminuzione di traffico merci, nonché per la politica di economia di risparmio sul personale dell'Azienda. L'edificio sulla sinistra con numerose finestre è il dormitorio ancora utilizzato dal personale in transito, poco oltre il fabbricato fascio arrivi che ospita il capostazione "centro", i formatori, il personale della cabina "E". (Foto Lorenzo Pallotta, 3 marzo 2004)

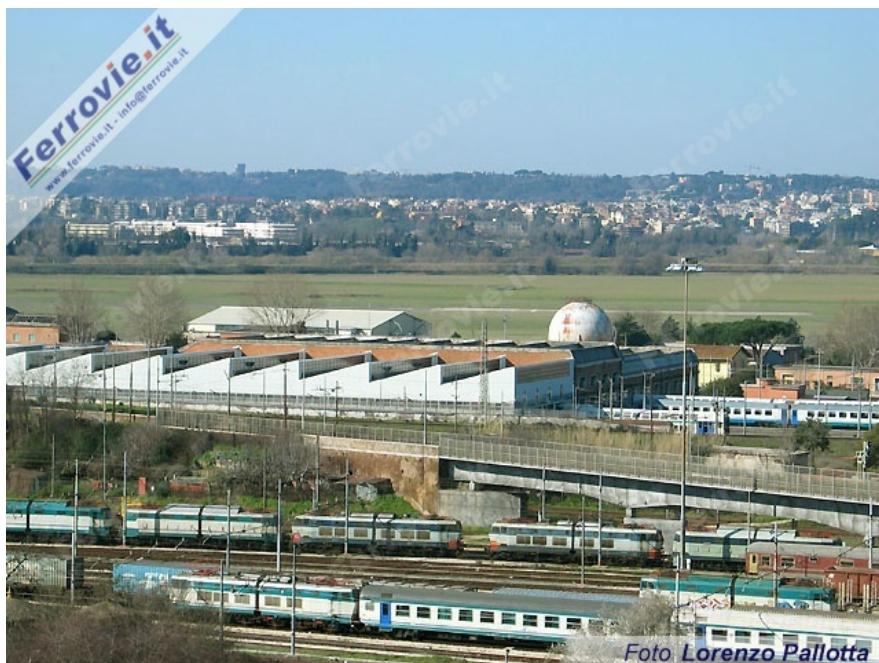
Foto Lorenzo Pallotta

Vista del fascio partenze con numerosi locomotori presenti, pronti a prendere servizio tra i quali spunta la E.636.117. Ancora visibile il sovrappasso per i convogli merci provenienti da nord e sul retro il fabbricato della ex Squadra Rialzo, attualmente utilizzata per la manutenzione delle carrozze e per piccoli interventi sui locomotori o sulle composizioni bloccate. In questo fabbricato sono avvenute buona parte delle pellicolature ai rotabili della Divisione Regionale del Lazio, quali E.646, ALe 801/940 e vetture di ogni tipo della Divisione Trasporto Regionale. (Foto Lorenzo Pallotta, 3 marzo 2004)

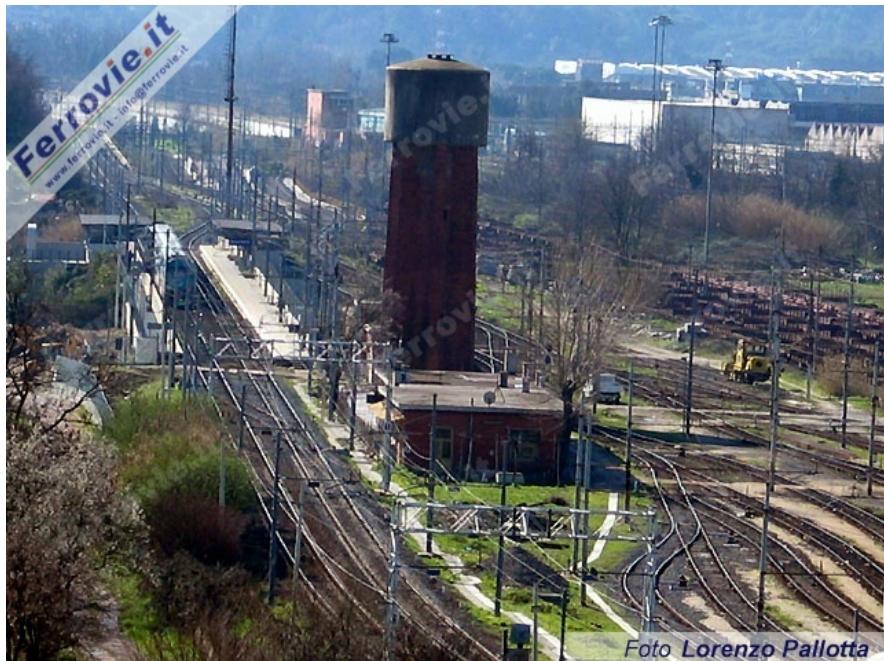
Foto Lorenzo Pallotta

Veduta verso sud della parte bassa dello scalo di Roma Smistamento. Sulla destra i binari di uscita del fascio partenza con al centro l'ufficio della verifica e il serbatoio dell'acqua. In basso sono ben visibili i due binari della Roma - Firenze Linea Lenta, con il dispari impegnato da un TAF in sosta nella stazione di Nuovo Salario diretto a Roma Nomentana e quindi a Fiumicino Aeroporto. Entrambi i binari, rispettivamente a nord e a sud dello scalo, permettono l'accesso a quest'ultimo, principalmente per i convogli in transito. (Foto Lorenzo Pallotta, 3 marzo 2004)

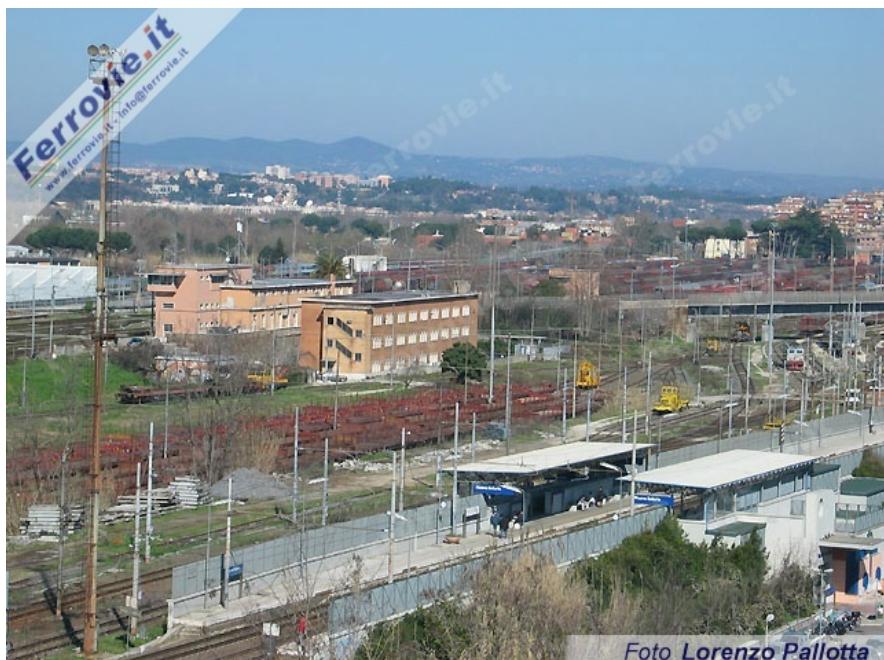
Foto Lorenzo Pallotta

La stessa zona della foto precedente vista con l'inquadratura verso nord. In basso la stazione di Nuovo Salario molto utilizzata oltre che dai pendolari della Ferrovia Regionale 1 (FRI) tra Orte e Fiumicino Aeroporto, anche dal personale diretto al deposito locomotive. In alto a destra il fascio partenze con una E.652 in attesa della composizione di un convoglio, sotto il sovrappasso precedentemente visto. Sullo sfondo lo scalo merci e a sinistra la visione dall'altro lato dei due edifici precedentemente descritti. (Foto Lorenzo Pallotta, 3 marzo 2004)

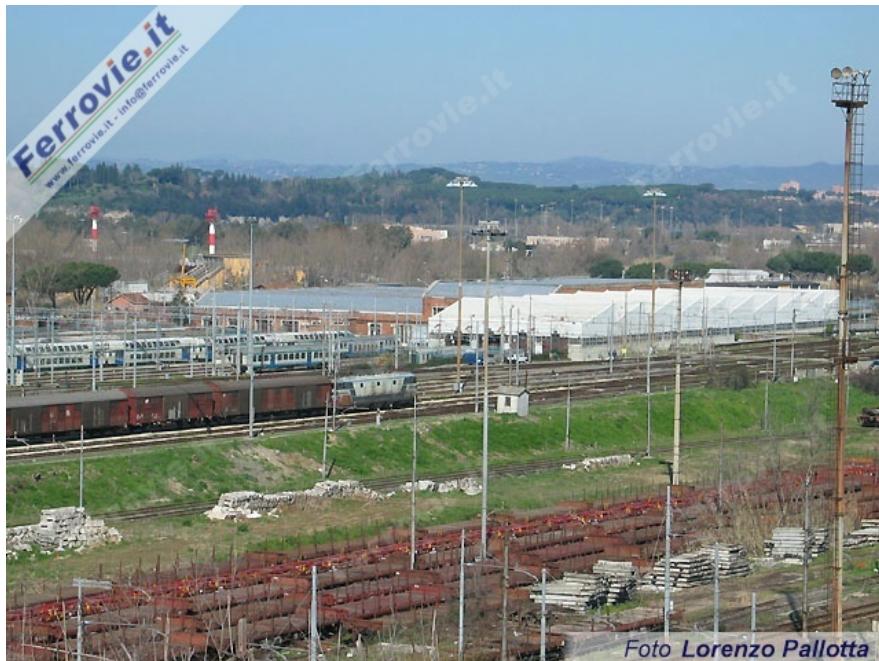
Foto Lorenzo Pallotta

Sempre con vista verso nord la zona centrale del deposito. A destra l'altro lato della ex Squadra Rialzo con numerose vetture in sosta, al centro i binari del fascio arrivi con un convoglio trainato da una E.652 appena giunto da sud, in basso il fascio di ricovero dei carri con alcuni pianali in attesa di utilizzo. (Foto Lorenzo Pallotta, 3 marzo 2004)

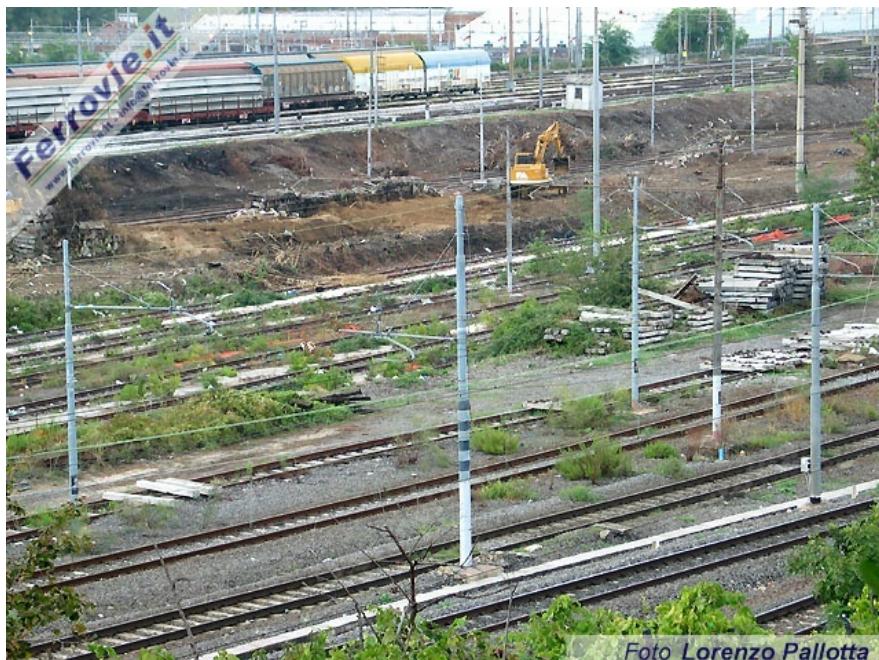
Foto Lorenzo Pallotta

Dettaglio del fascio di ricovero sopra citato durante la vasta opra di pulizia intrapresa lo scorso settembre. Sono stati eliminati alcuni binari e mandati in demolizione moltissimi carri e vetture da anni qui accantonati, per permettere un riordino dello spazio a disposizione in quanto mancavano i franchi minimi di sicurezza tra i binari. In questo punto, fino a non molti anni fa, trovavano posto ancora gli ETR.301 e 303 nonché numerose unità di ALe 880 in attesa di demolizione. (Foto Lorenzo Pallotta, 24 settembre 2003)

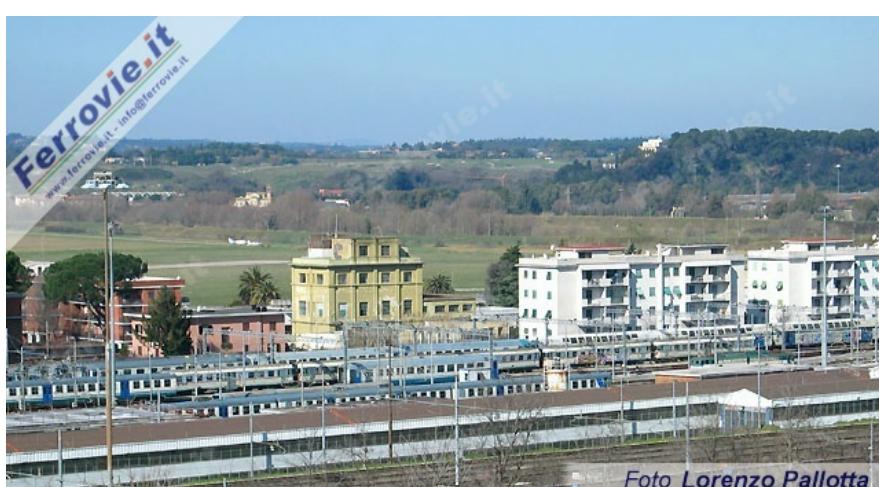
Foto Lorenzo Pallotta

La zona centrale del deposito comprende alcuni capannoni per il rimessaggio del materiale e un fascio di binari scoperti per il ricovero di altri mezzi tra i quali spiccano 5 ALn 668.1400 dal destino incerto. Il fabbricato in primo piano ospita un tornio che permette di intervenire sui cerchioni delle unità motrici senza lo smontaggio della relativa sala. (Foto Lorenzo Pallotta, 3 marzo 2004)

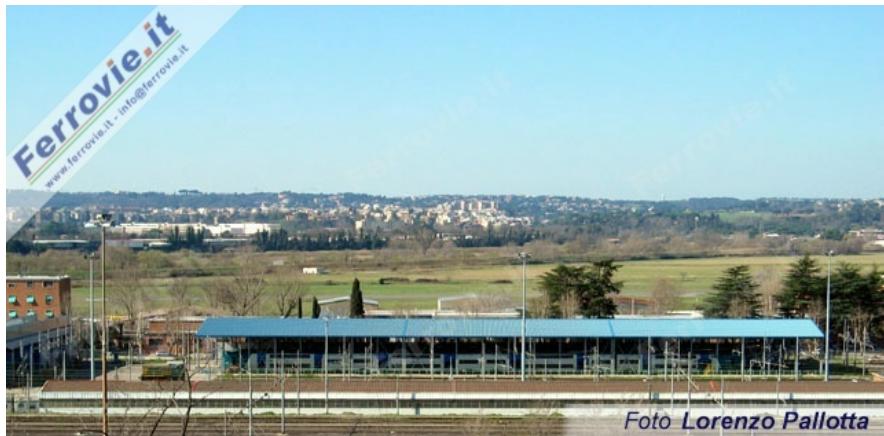
Foto Lorenzo Pallotta

Capannone rimessa lavaggio con un TAF impegnato in operazioni di pulizia. A sinistra l'ultimo fabbricato del deposito, purtroppo non fotografabile dall'alto, comprende la Rimessa TE che ospita TAF e composizioni Roma -Fiumicino "non stop", la rimessa TD dove vengono riparati i locomotori Diesel da manovra ed il ponte trasbordatore con annessa piattaforma girevole (impianto unico in Italia nel suo genere). (Foto Lorenzo Pallotta, 3 marzo 2004)
