## **ATR.220 "Swing": avviato l'intervento straordinario di manutenzione**

PIACENZA - Con il trasferimento dei primi 3 ATR.220 di Trenitalia nello stabilimento Sitav di Piacenza, sono cominciati gli interventi di manutenzione straordinaria sui carrelli degli autotreni "Swing" prodotti dall'Azienda polacca Pesa. In seguito alla rottura del carrello di un autotreno di costruzione Pesa (di serie diversa dagli ATR.220) in servizio in Polonia, ANSF, allertata dall'agenzia della sicurezza ferroviaria polacca, lo scorso 22 febbraio ha prontamente notificato l'accaduto in Italia a Trenitalia, Tper e Trenord in quanto in possesso di rotabili prodotti dalla stessa azienda (mentre gli ATR.220 di FSE sono di giurisdizione USTIF).

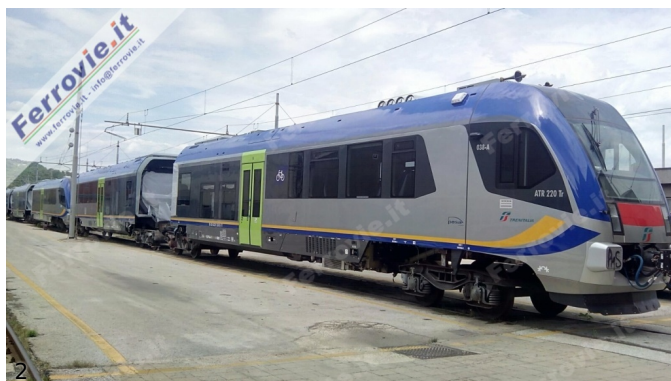
2. ATR.220 Tr 38 e 39 ad Ancona, poggiati su carrelli provvisori. Si tratta dei due treni non ancora consegnati a Trenitalia, da cui sono stati prelevati i carrelli e trasferiti su altri ATR.220 che avevano evidenziato non conformità durante i controlli ai carrelli, mantenendoli così in esercizio

Benché equipaggiati con carrelli sostanzialmente diversi, gli ATR.220 di Trenitalia sono stati prudentemente sottoposti a controlli magnetoscopici nei punti di possibile rottura. Ne è emerso che anche alcuni carrelli degli "Swing" sono soggetti a principi di cretti ma in punti diversi rispetto a quello oggetto dell'incidente, cretti che comunque non pregiudicano la sicurezza di esercizio ma che hanno consigliato un programma di interventi concordato con Pesa sull'intera flotta Trenitalia. Gli ATR.220 Tr vengono quindi inviati alla Sitav dove avviene lo smontaggio dei carrelli, immediatamente inviati in Polonia dove avviene il rifacimento dei giunti saldati nei punti individuati.

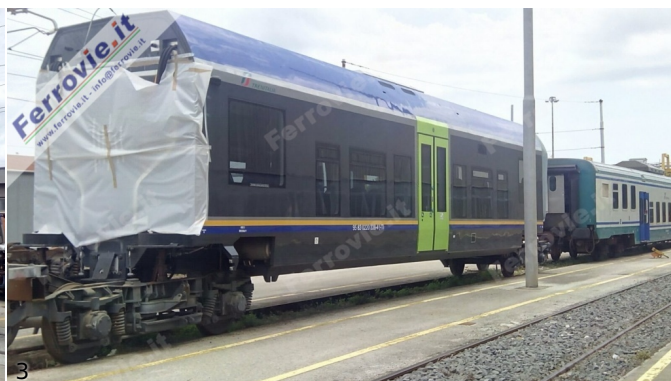
3. Cassa intermedia del treno 38.
