da **News ferroviarie** del 05 maggio 2000

## Raddoppio tra Bologna e Verona

Prosegue il raddoppio della linea ferroviaria Bologna - Verona, ed in particolare nella tratta Verona Cadidavid - Buttapietra, di cui ripercorriamo le ultime tappe dei lavori.

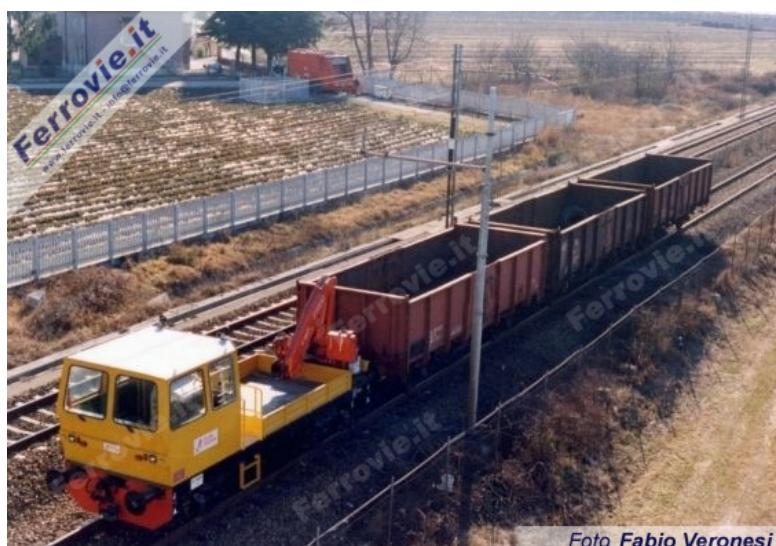
**1. Treno cantiere in sosta sul vecchio binario unico (inutilizzato dal 16/03/1994) durante i lavori di rimozione della linea aerea all'altezza del segnale di avviso di Buttapietra lato Verona (Foto Fabio Veronesi, 25 febbraio 2000)**

Poi tutto è rimasto fermo fino al febbraio febbraio 1999, quando vengono rimossi il vecchio binario unico e la relativa linea aerea. In primavera è la volta della massicciata: tolta dalla sede e ammucchiata in grossi cumuli (tuttora visibili) ai lati della ferrovia.

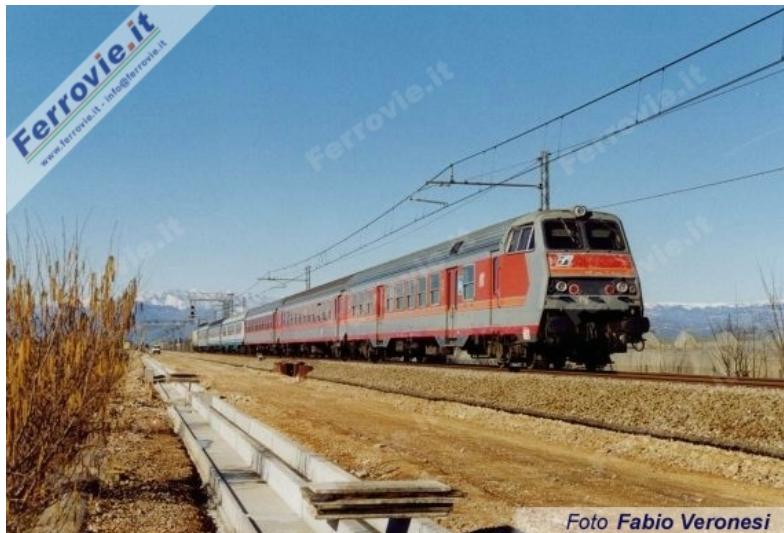
2. L'IR 2259 Bolzano-Bologna C.le a fianco di uno dei tratti in cui sono già state posate le canaline prefabbricate per il passaggio dei cavi e lo scolo delle acque. Sullo sfondo, il segnale di protezione di Verona Cadidavid lato Bologna (Foto Fabio Veronesi, 02 marzo 2000)

Nel febbraio di quest'anno, infine, inizia la posa delle canaline laterali per lo scolo delle acque.

le canaline laterali sono posate per quasi tutta la lunghezza della tratta;  
sono state realizzate le spallette di tutti i ponti ma mancano ancora le travate;  
la sede del binario non è stata ancora asfaltata;  
sono in corso di realizzazione nuovi basamenti accanto ai pali LS del binario in esercizio in quanto la linea verrà probabilmente attrezzata con portali tipo "Direttissima", attualmente presenti solo all'ingresso delle stazioni.

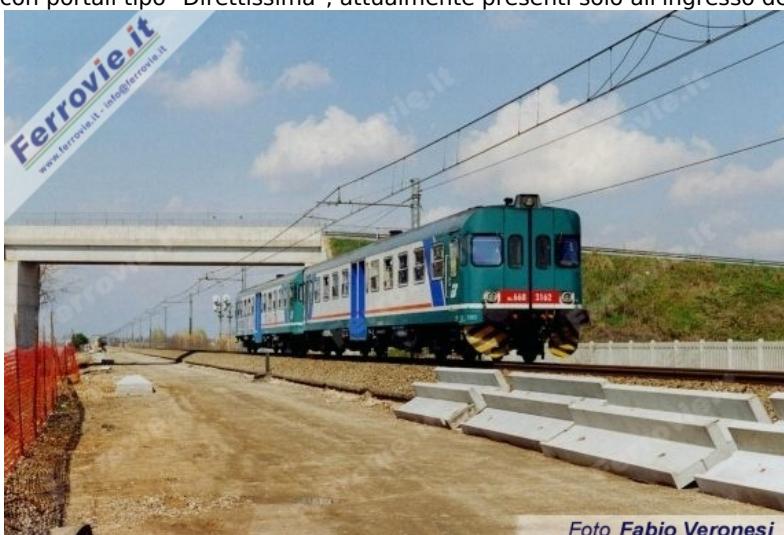
3. In questo breve tratto, per consentire il passaggio dei mezzi d'opera, non sono ancora state posate le canaline. Il treno Regionale 5591 Verona P.N. - Rovigo si è appena lasciato alle spalle il futuro segnale di avviso di Buttapietra (Foto Fabio Veronesi, 02 marzo 2000)
