da **News ferroviarie** del 16 maggio 2016

## **Bagagli al loro posto sul Frecciarossa 1000**

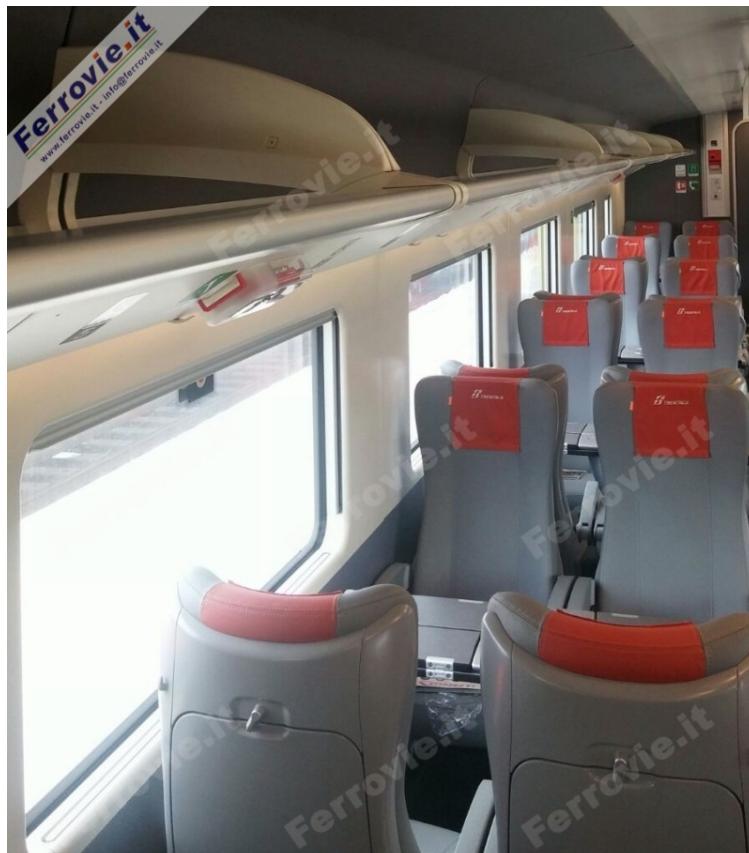
I separatori sulle bagagliere del Frecciarossa 1000, installate in corrispondenza dei montanti.

ROMA - Prima modifica agli arredi interni dei Frecciarossa 1000, dettata dall'esperienza maturata in quasi un anno di esercizio. In seguito alle ripetute cadute accidentali di borse e valigie dalle bagagliere, sul treno n.27 sono stati installati dei separatori in plastica trasversali in corrispondenza dei montanti in metallo sul vano che corre sopra i posti a sedere. I separatori hanno principalmente la funzione di prevenire il posizionamento dei bagagli sui montanti stessi, che essendo scivolosi durante la marcia del treno con le vibrazioni ne causavano lo scivolamento e la caduta a terra.
