da Approfondimenti del 06 gennaio 2000

La veste nuova #6: carrozze Piano Ribassato

di David Campione

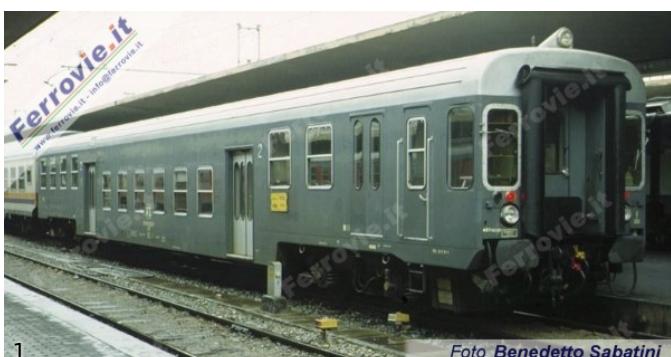
1. Carrozza pilota a piano ribassato nella livrea originale grigio-ardesia, a Firenze S.M.N. (*Foto Benedetto Sabatini, 03 dicembre*)

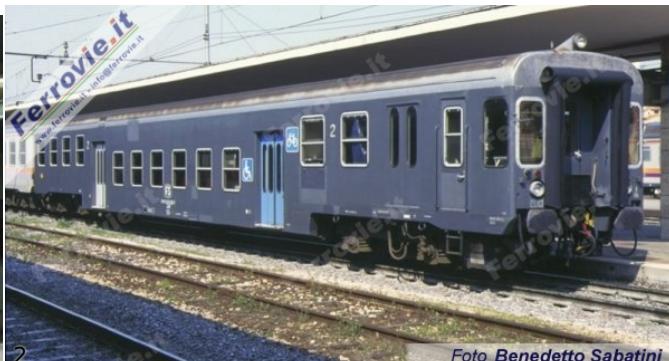
2. Pilota a piano ribassato, attrezzata con scomparto per disabili e per il trasporto di biciclette, ripresa a Padova in composizione ad un treno Regionale. (*Foto Benedetto Sabatini, 1996*)

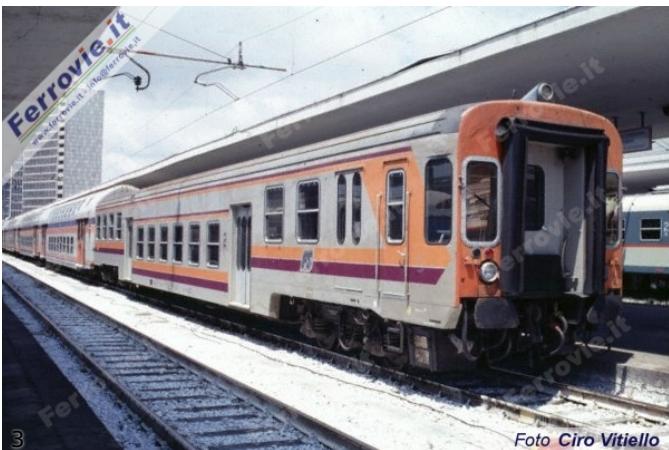
3

3. Semipilota npBD 82-39 032 con una composizione di carrozze a due piani, a Napoli Centrale. (*Foto Ciro Vitiello, 23 giugno 1998*)
4. Semipilota a piano ribassato npBD 82-39 087, attrezzata per il trasporto di biciclette, a Roma Smistamento. (*Foto David Campione, 13 gennaio 1998*)

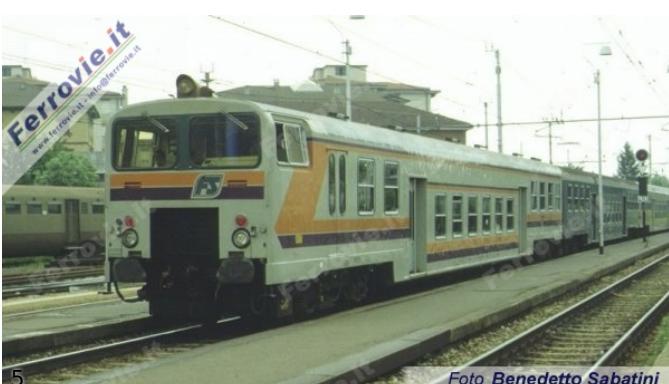
5

5. 20 carrozze semipilota, tutte appartenenti alla prima fornitura, sono state modificate con l'eliminazione dell'intercomunicante e l'adozione di cabine rialzate rispetto al telaio, come l'unità della foto, ripresa a Bergamo. (*Foto Benedetto Sabatini, marzo 1992*)

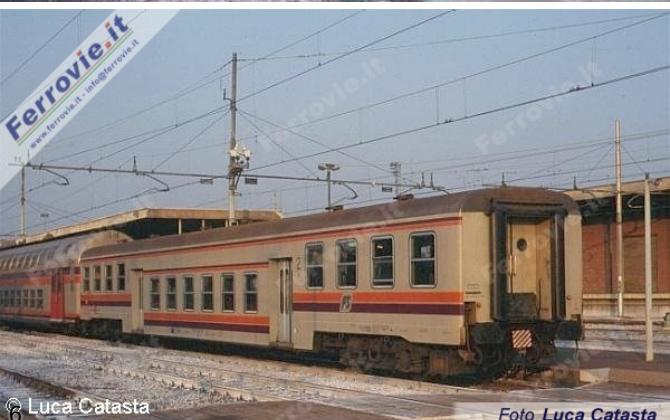
6 © Luca Catasta

6. Vettura nB 50 83 22 38 110-6 ripresa in coda ad un treno Regionale, in sosta nella stazione di Milano Greco Pirelli. (*Foto Luca Catasta, 26 febbraio 1998*)

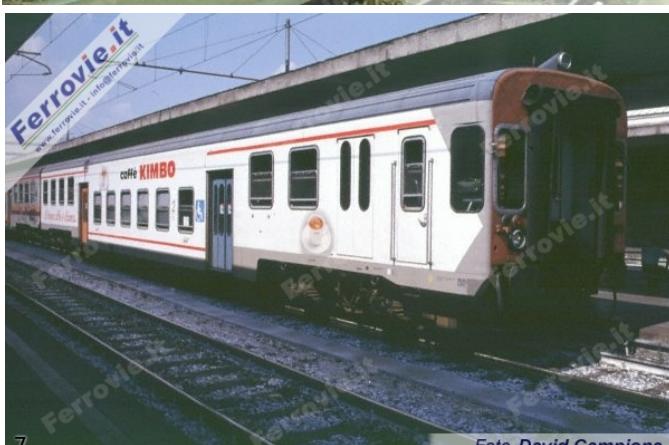
7

7. Su alcune vetture a piano ribassato è stata applicata la ben nota livrea pubblicitaria del "Caffè Kimbo". L'unità della foto è stata ripresa a Roma Termini. (*Foto David Campione, 2 settembre 1997*)

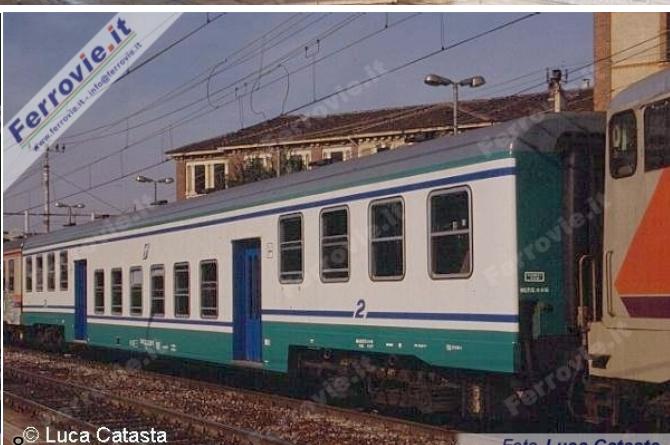
8 © Luca Catasta

8. Carrozza nB 22 38 148 fresca di revisione e nella nuova coloritura Corporate Identity, ripresa a Milano Rogoredo. (*Foto Luca Catasta, 28 settembre 1996*)

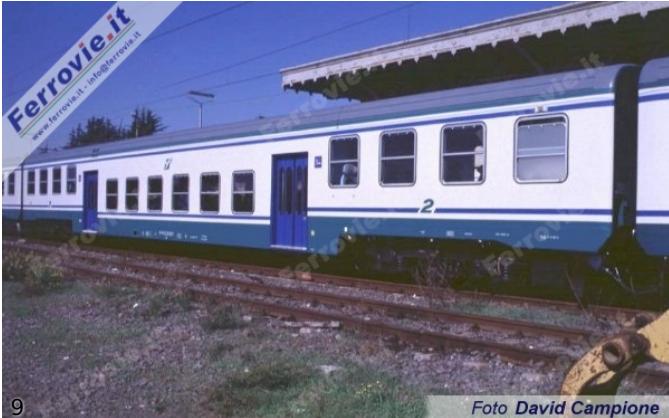
9

9. Carrozza nB 22-39 683-1 con nuovi interni e sedili simili a quelli adottati sui TAF, nella nuova coloritura Corporate Identity, in sosta a Campoleone. (Foto David Campione, 23 ottobre 1998)

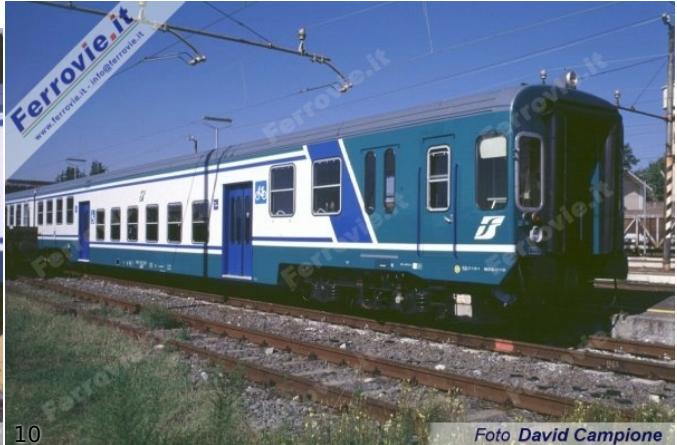
10

10. Sempre a Campoleone è stata ripresa la pilota npBDH 82-39 100, con interni tipo TAF e livrea XMPR. (Foto David Campione, 23 ottobre 1998)

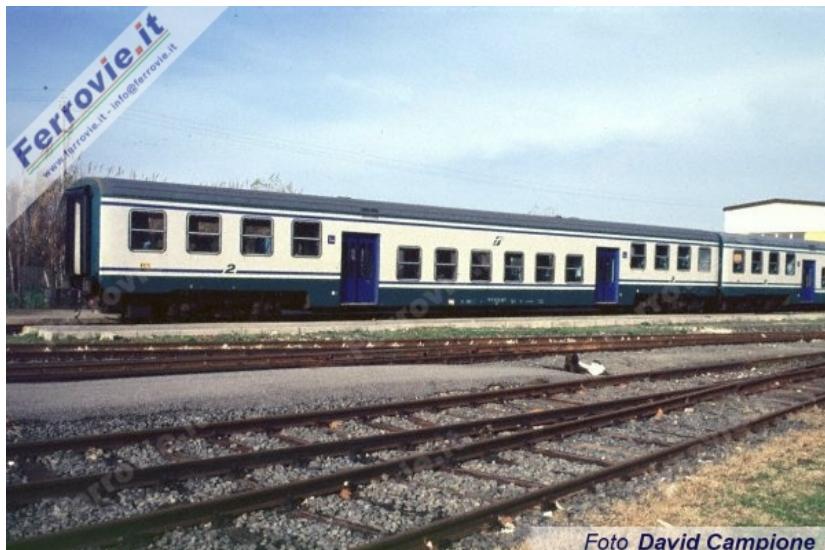
11. Carrozza nB 22 39 348 a Roma Smistamento. (Foto David Campione, 27 dicembre 1999)

Per poter intervenire più facilmente nella rimozione dei graffiti dai rotabili, anche sulle vetture piano ribassato è in corso l'applicazione di pellicole adesive anti-graffito, che riproducono la nuova livrea FS.

Nell' O.M.V. di Roma Smistamento un intero capannone è stato adibito a questa lavorazione, effettuata nella seguente modalità: una squadra di operai FS interviene rimuovendo i graffiti (se presenti) dal rotabile, che viene subito dopo trasferito in un binario attiguo, dove gli operai della ditta appaltatrice provvedono ad applicare la pellicola adesiva.
