da *Approfondimenti* del 06 gennaio 2000

La veste nuova #6: carrozze Piano Ribassato

di David Campione

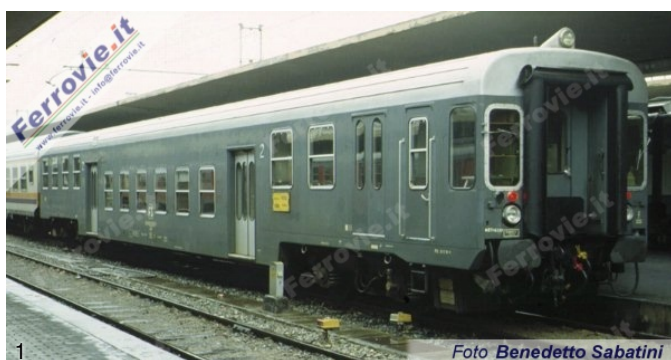
1. Carrozza pilota a piano ribassato nella livrea originale grigio-ardesia, a Firenze S.M.N. (Foto Benedetto Sabatini, 03 dicembre)

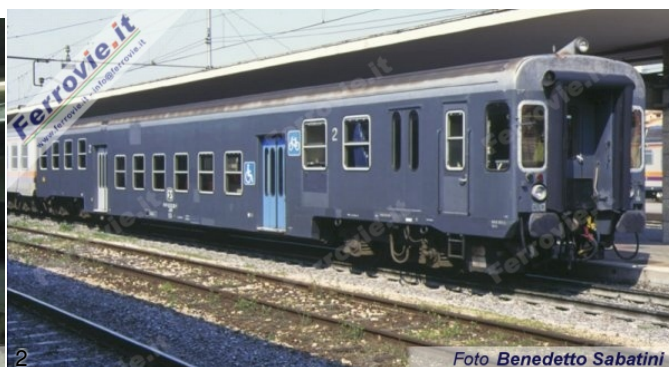
2. Pilota a piano ribassato, attrezzata con scomparto per disabili e per il trasporto di biciclette, ripresa a Padova in composizione ad un treno Regionale. (Foto Benedetto Sabatini, 1996)

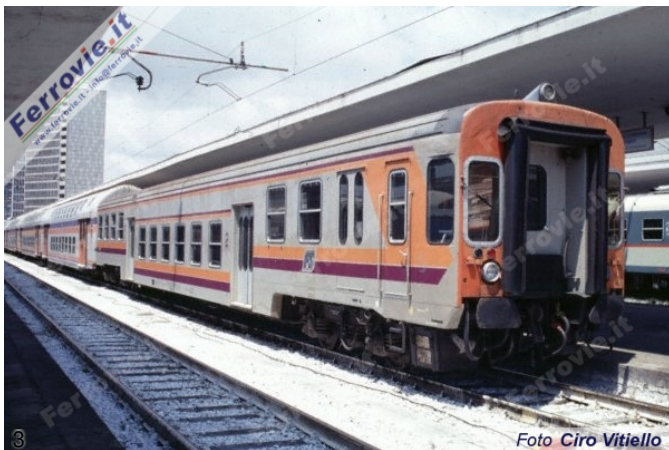
3. Semipilota npBD 82-39 032 con una composizione di carrozze a due piani, a Napoli Centrale. (Foto *Ciro Vitiello*, 23 giugno 1998)
4. Semipilota a piano ribassato npBD 82-39 087, attrezzata per il trasporto di biciclette, a Roma Smistamento. (Foto *David Campione*, 13 gennaio 1998)

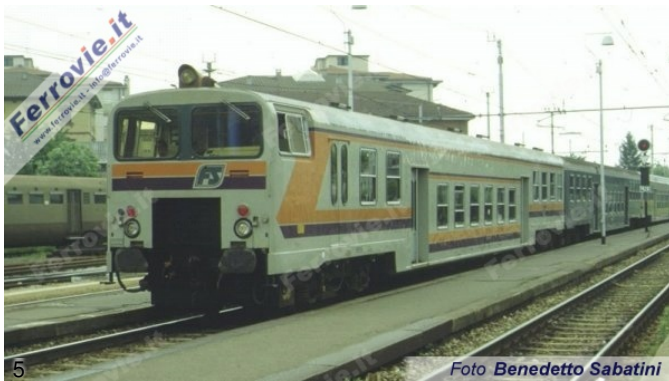
5. 20 carrozze semipilota, tutte appartenenti alla prima fornitura, sono state modificate con l'eliminazione dell'intercomunicante e l'adozione di cabine rialzate rispetto al telaio, come l'unità della foto, ripresa a Bergamo. (Foto *Benedetto Sabatini*, marzo 1992)

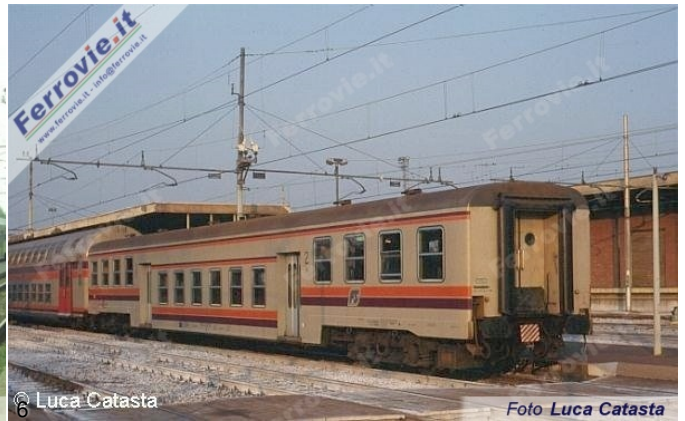
6. Vettura nB 50 83 22 38 110-6 ripresa in coda ad un treno Regionale, in sosta nella stazione di Milano Greco Pirelli. (Foto *Luca Catasta*, 26 febbraio 1998)

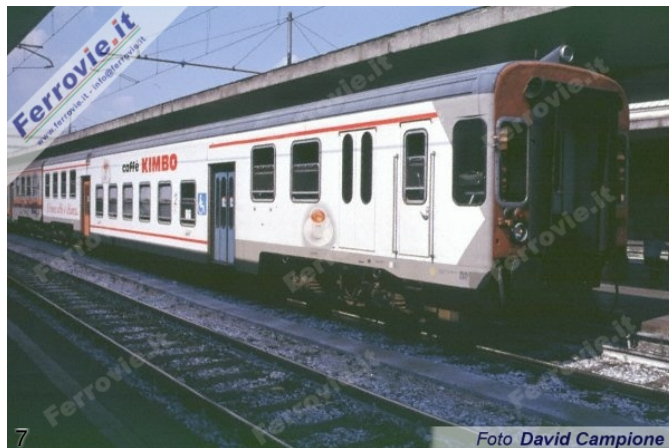
7. Su alcune vetture a piano ribassato è stata applicata la ben nota livrea pubblicitaria del "Caffè Kimbo". L'unità della foto è stata ripresa a Roma Termini. (Foto *David Campione*, 2 settembre 1997)

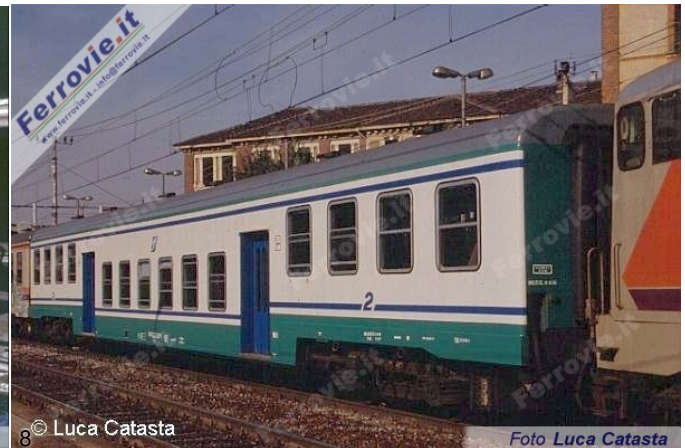
8. Carrozza nB 22 38 148 fresca di revisione e nella nuova coloritura Corporate Identity, ripresa a Milano Rogoredo. (Foto *Luca Catasta*, 28 settembre 1996)

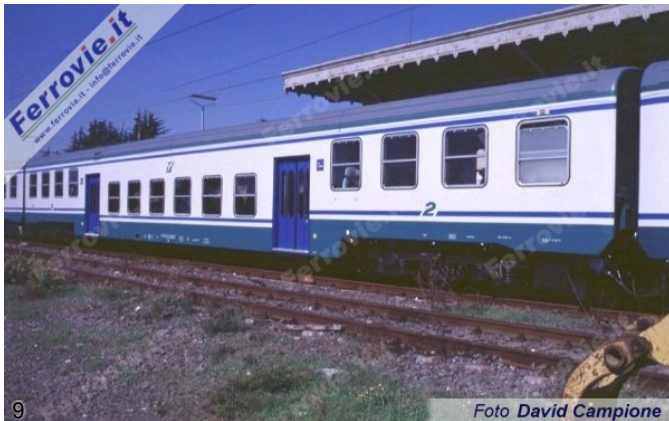
9. Carrozza nB 22-39 683-1 con nuovi interni e sedili simili a quelli adottati sui TAF, nella nuova coloritura Corporate Identity, in sosta a Campoleone. (Foto David Campione, 23 ottobre 1998)

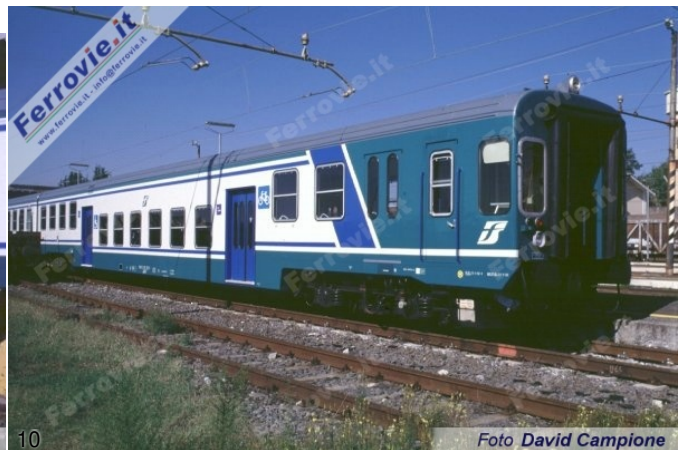
10

10. Sempre a Campoleone è stata ripresa la pilota nPBH 82-39 100, con interni tipo TAF e livrea XMPPR. (Foto David Campione, 23 ottobre 1998)

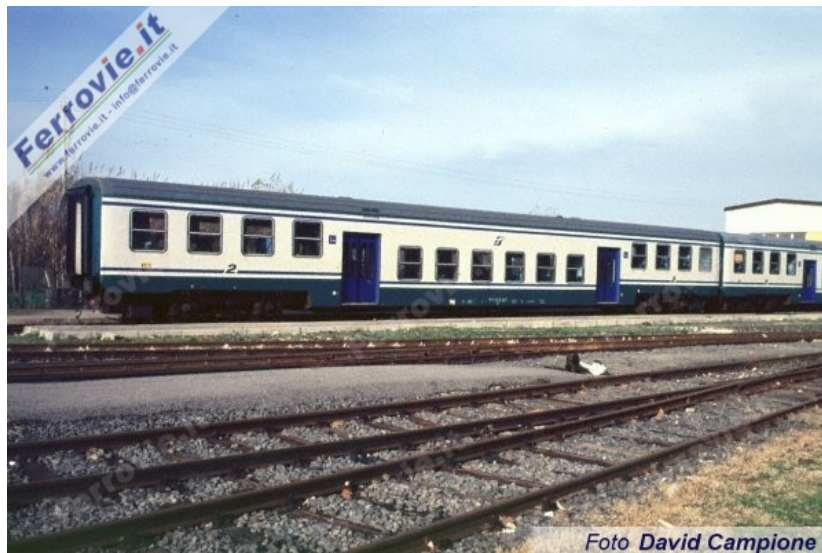
11. Carrozza nB 22 39 348 a Roma Smistamento. (Foto David Campione, 27 dicembre 1999)

Per poter intervenire più facilmente nella rimozione dei graffiti dai rotabili, anche sulle vetture piano ribassato è in corso l'applicazione di pellicole adesive anti-graffito, che riproducono la nuova livrea FS.

Nell' O.M.V. di Roma Smistamento un intero capannone è stato adibito a questa lavorazione, effettuata nella seguente modalità: una squadra di operai FS interviene rimuovendo i graffiti (se presenti) dal rotabile, che viene subito dopo trasferito in un binario attiguo, dove gli operai della ditta appaltatrice provvedono ad applicare la pellicola adesiva.
