da *Approfondimenti* del 13 novembre 2004

Immagini dai cantieri: lavori sulla Jonica

di **Mario De Prisco**

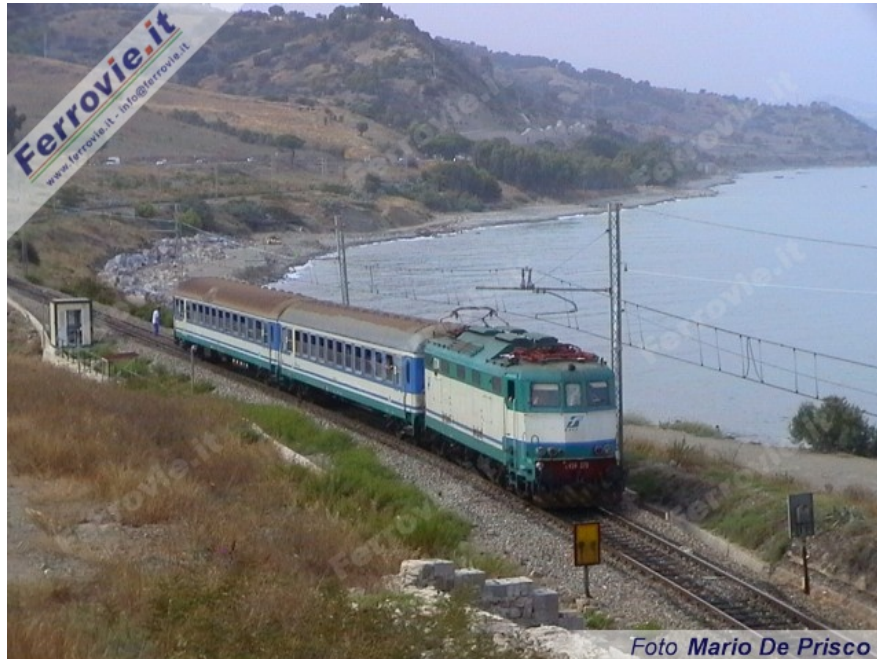
Foto Mario De Prisco

Un breve treno locale diretto a Sibari affronta a passo d'uomo il rallentamento nei pressi del castello di Roseto Capo Spulico in un tardo pomeriggio di fine estate. Dietro al treno un operaio, per il quale è stato realizzato il casello prefabbricato a monte della linea, si appresta ad effettuare un controllo visivo della linea dopo il passaggio del treno. Tanta attenzione è dovuta al fatto che il rallentamento non è dovuto a lavori in corso ma ai notevoli dissesti della piattaforma ferroviaria causati da una frana di estensione limitata, ma profonda e persistente, manifestatasi sin dalla metà degli anni '70. (Foto Mario De Prisco, 30 luglio 2003)

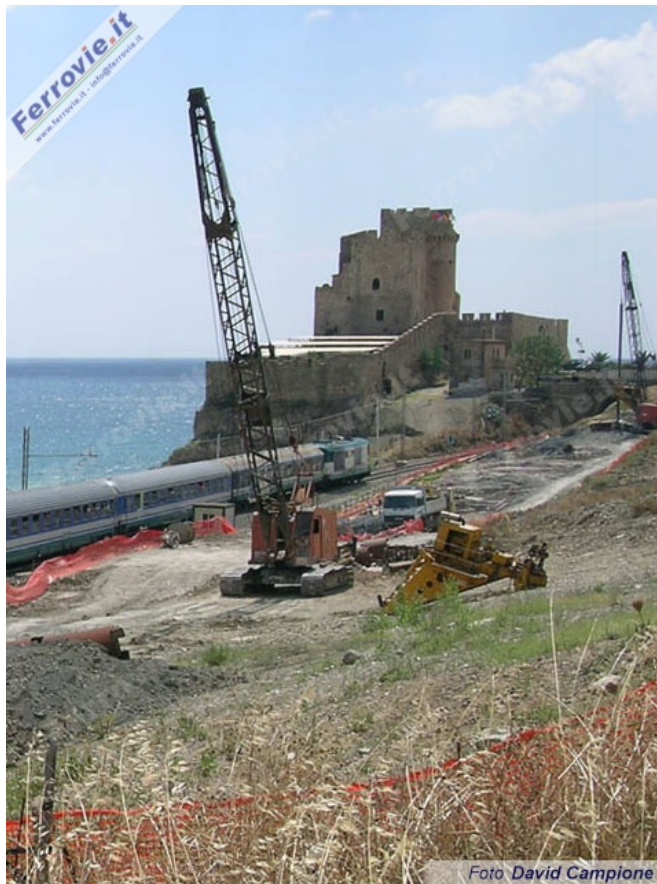
Foto David Campione

Sullo sfondo del castello "Federico II", la D.445.1017 alla trazione di un espresso per Crotona affronta il rallentamento a 10 km/h. In primo piano i pesanti mezzi cingolati per la perforazione dei pali di consolidamento del terreno a monte della ferrovia. (Foto David Campione, 31 luglio 2004)

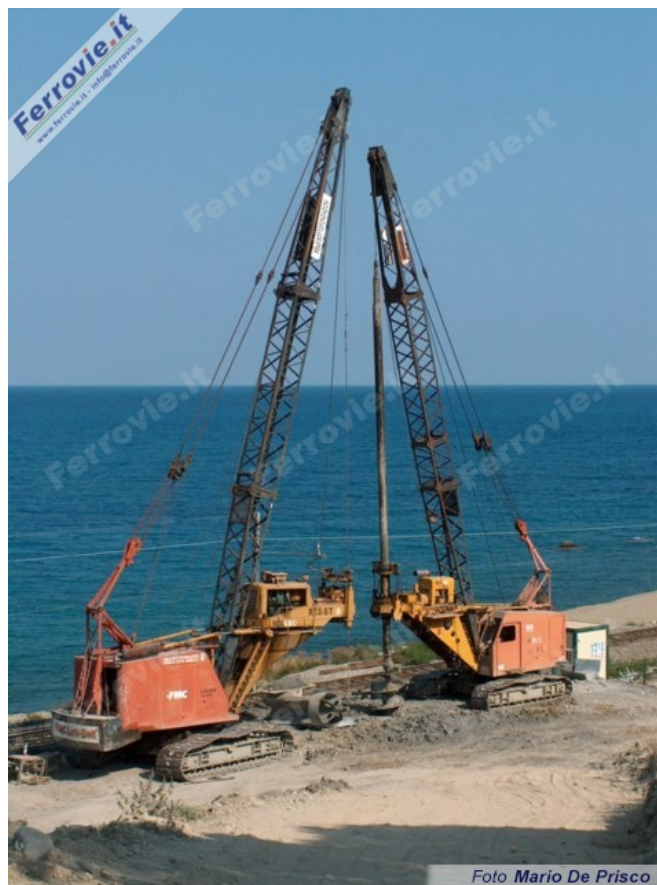
Foto Mario De Prisco

Le due macchine operatrici cingolate utilizzate per realizzare i pali in cemento armato trivellati nel corpo della frana. Foto Mario De Prisco, 12 settembre 2004

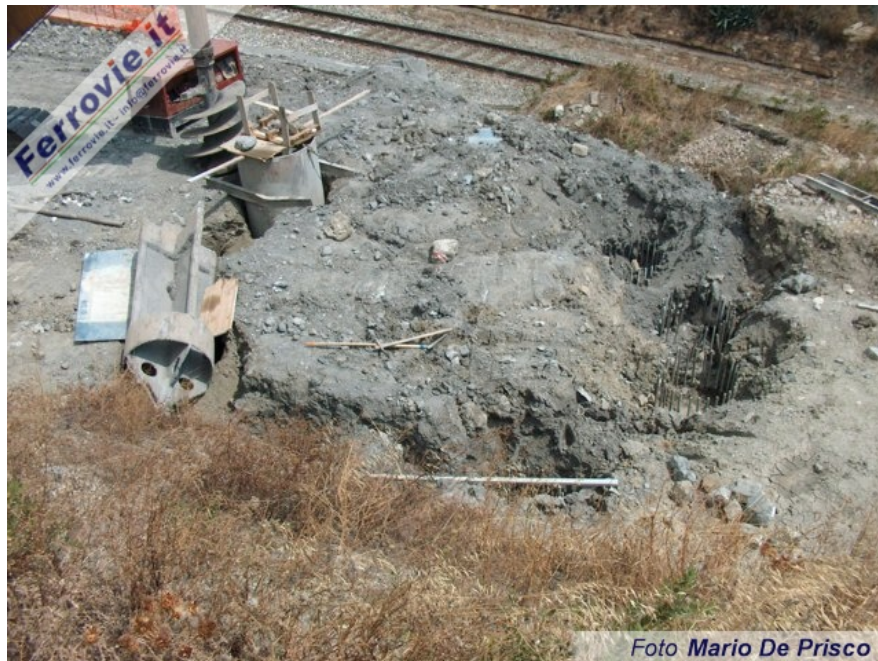
Foto Mario De Prisco

La corona di pali in fase di realizzazione: a destra quelli già armati e gettati mentre a sinistra si stanno scavando ancora gli ultimi pali. Si noti la testa elicoidale montata sulla perforatrice e le armature provvisorie per proteggere la sommità del cavo. (Foto Mario De Prisco, 31 luglio 2004)

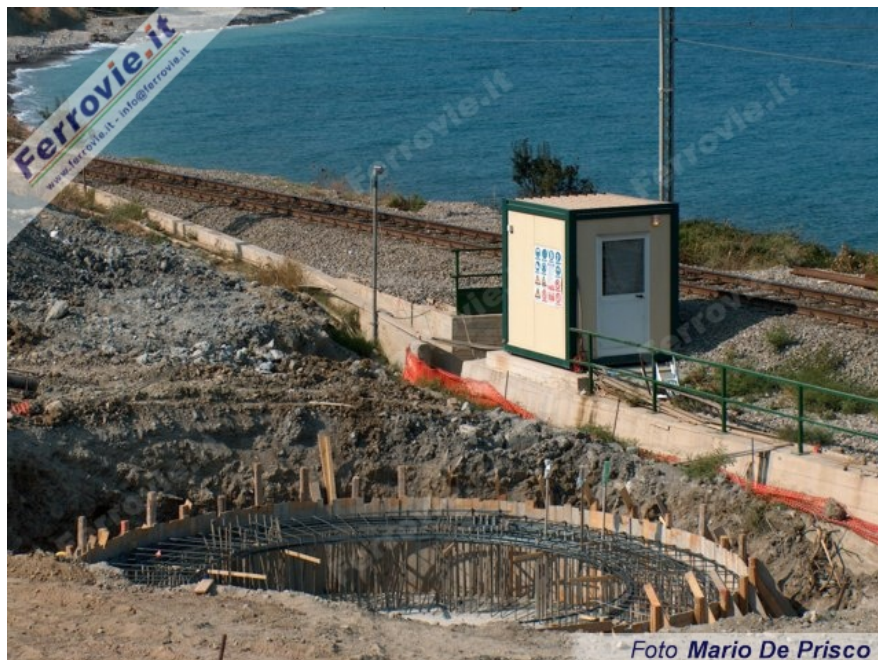
Foto Mario De Prisco

Le armature circolari che coronano l'insieme dei pali trivellati nella frana. Sullo sfondo di un mare di un azzurro intenso la garitta prefabbricata ubicata a monte della linea. (Foto Mario De Prisco, 12 settembre 2004)

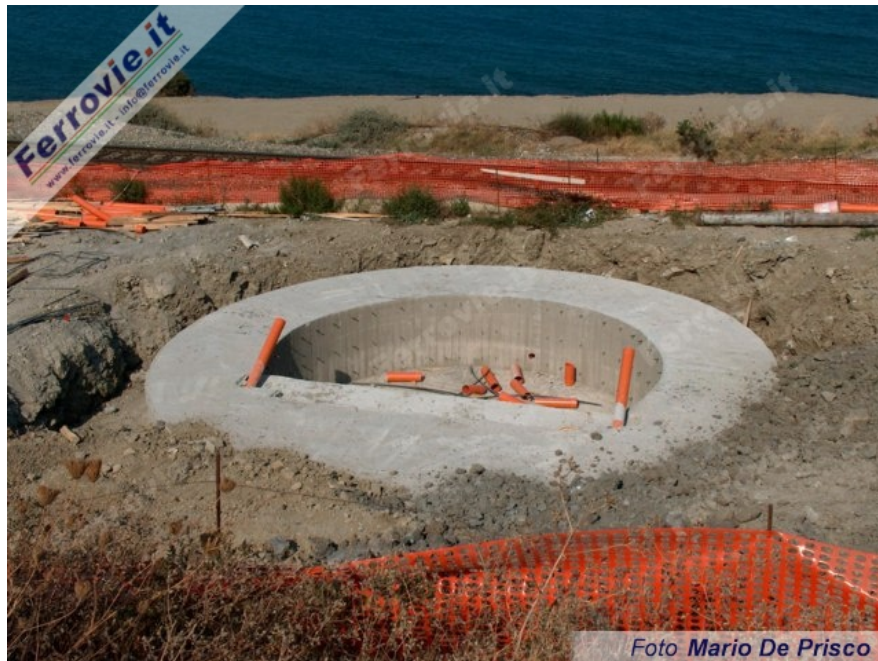
Foto Mario De Prisco

A fianco del precedente un altro blocco di pali, il cui coronamento è stato gettato qualche giorno prima, è stato già liberato dalle casseforme. Si nota sulla parte lato monte del coronamento, il settore di calcestruzzo, riportato all'interno del pozzo, che funge da testata per la tesatura dei tiranti di cui alla foto successiva. (Foto Mario De Prisco, 12 settembre 2004)

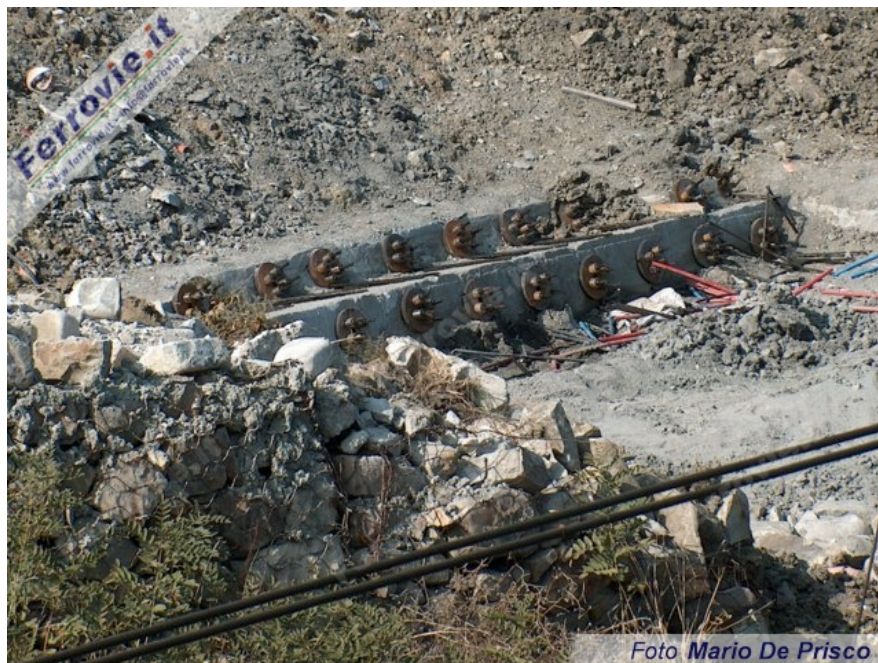
Foto Mario De Prisco

Al coronamento si aggancia un doppio ordine di tiranti attivi suborizzontali che si innestano nel corpo della frana. (Foto Mario De Prisco, 24 ottobre 2004)

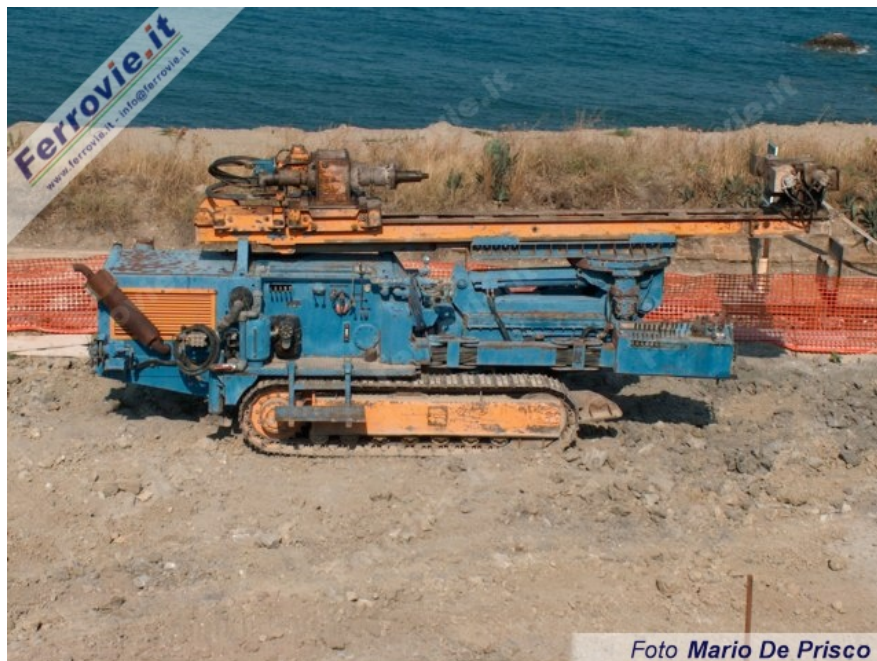
Foto Mario De Prisco

Il cingolato impiegato per la perforazione dei tiranti sub orizzontali. (Foto Mario De Prisco, 12 settembre 2004)

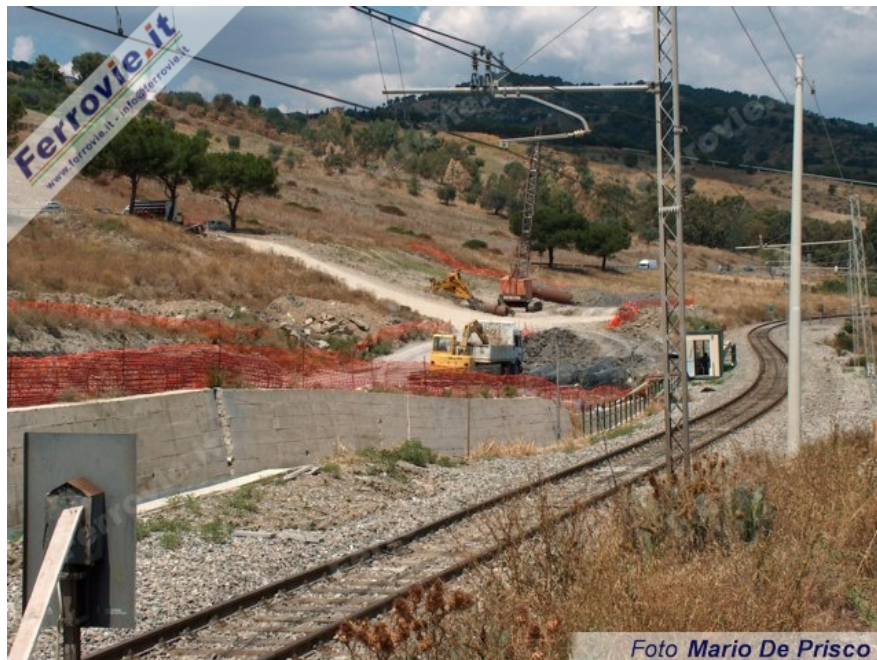
Foto Mario De Prisco

In questa immagine si nota come il dissesto abbia lesionato il muro di sostegno a monte della ferrovia. Anche il palo tipo LS della linea aerea, il secondo nella foto, è vistosamente inclinato. (Foto Mario De Prisco, 31 luglio 2004)

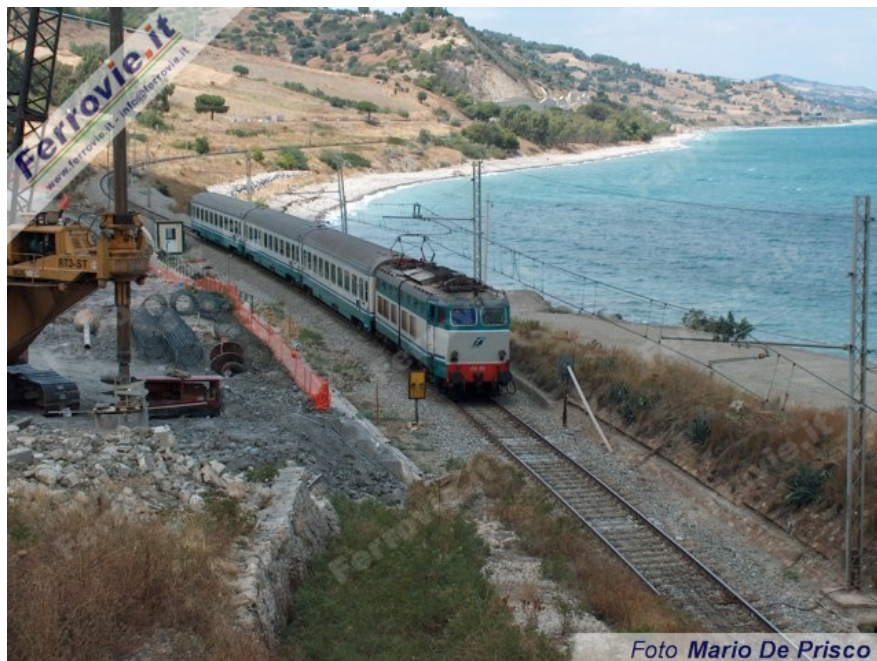
Foto Mario De Prisco

La E.656.096, alla trazione dell'IC 686/687 'Tommaso Campanella' proveniente da Bari e diretto a Reggio Calabria Centrale, affronta a passo d'uomo il rallentamento di Roseto Capo Spulico. Sulla sinistra una vista di scorcio del cantiere con in primo piano un mezzo cingolato per la perforazione dei pali. (Foto Mario De Prisco, 31 luglio 2004)
