**BIGLIETTERIA
FERROVIARIA**

ACQUISTA QUI!

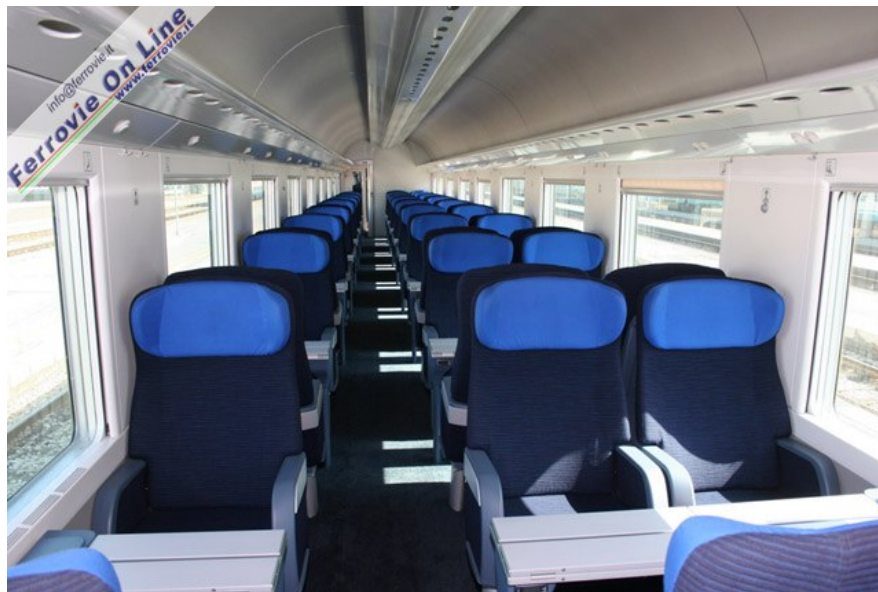
3. Il luminoso interno di una vettura di prima classe. Della vecchia Gran Confort ormai si riconosce soltanto i doppi vetri... Foto David Campione, 30 settembre 2006

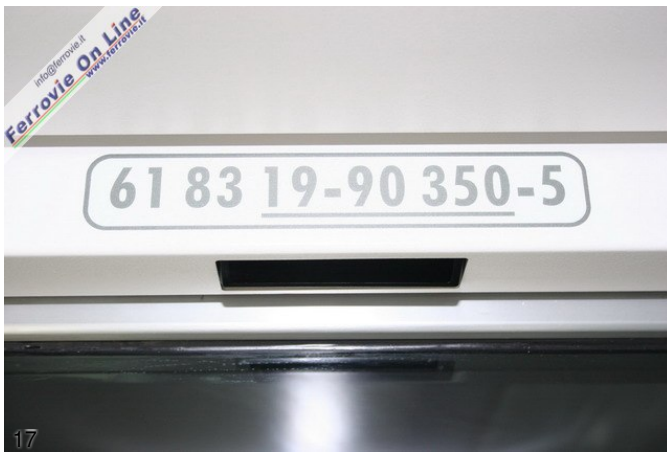
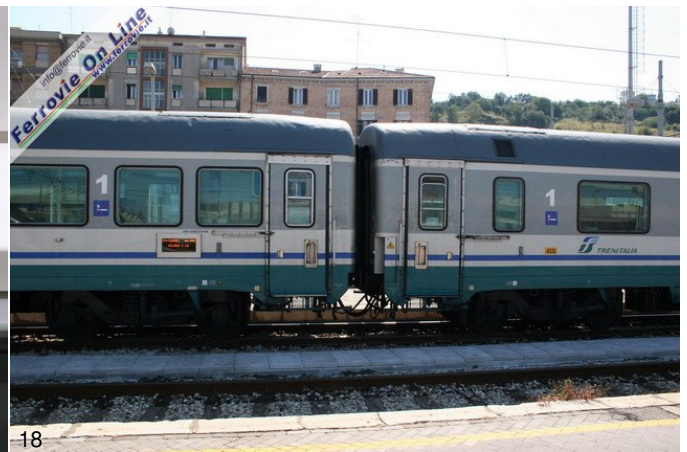
17. Particolare del sensore per l'apertura porte, ubicati a pochi centimetri dal vetro scorrevole.
