Ferrovie.it

da Approfondimenti del 17 ottobre 2006

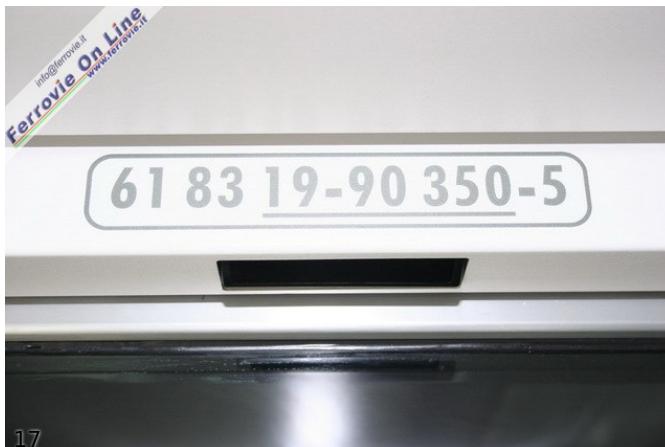
Qualche dubbio nel posizionamento dei sensori, che comandano l'apertura delle porte scorrevoli di ingresso all'ambiente principale. La loro posizione sembra essere troppo a ridosso della porta stessa e quindi l'apertura avviene solo se si è a pochi centimetri dalla porta. Sempre che non la si apra prima con gli appositi pulsanti.
