da **Brevi ferroviarie** del 06 ottobre 2025

Rimosso dopo 80 anni il ponte ferroviario sull'Oglio

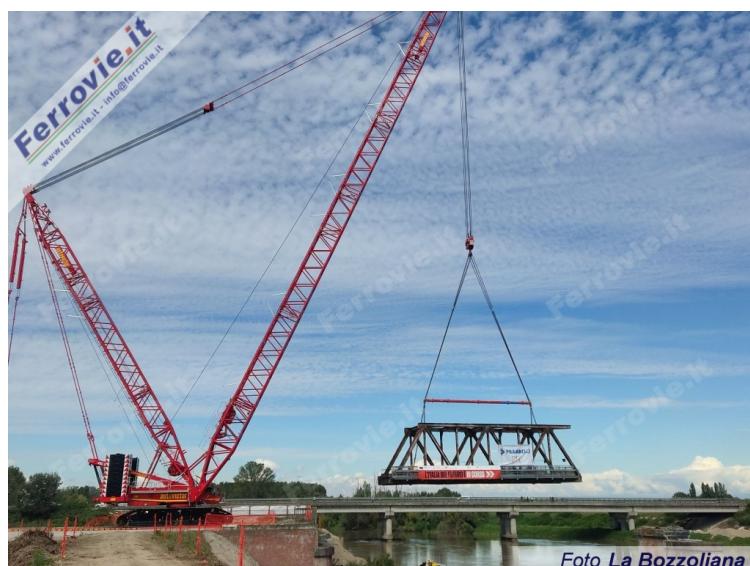
1. Foto La Bozzolianiana

Il vecchio ponte, ricostruito tra il 1945 e il 1946, era costituito da tre campate reticolari in acciaio: due laterali di circa 40 metri e una centrale di 48 metri. Nei giorni scorsi, l'impalcato è stato "svarato" con un'imponente operazione di sollevamento che ha visto in azione due tra le gru cingolate più potenti d'Europa.

Sul lato Bozzolo è entrata in azione una gru Tadano CC 38.650 da 625 tonnellate, mentre dal lato Marcaria ha operato una Demag CC6800 con una capacità nominale di 1.250 tonnellate.

Le operazioni sono iniziate mercoledì 24 settembre con la rimozione della campata laterale C1, circa 137 tonnellate di acciaio, calata a terra e trasportata nell'area di smontaggio. Giovedì 25 è stata affrontata la fase più complessa: il recupero della campata centrale C2. Dopo aver sollevato la struttura di pochi centimetri, gli operatori hanno proceduto al taglio in due tronconi tramite cannelli ossipropanici, operando da piattaforme aeree in condizioni di massima sicurezza. Le due semicampate, del peso di circa 95 tonnellate ciascuna, sono state quindi sollevate e depositate a terra in modo sincronizzato dalle due gru. Venerdì 26 settembre è stata infine rimossa la campata laterale C3, dal lato Marcaria, con una procedura analoga a quella adottata per C1.

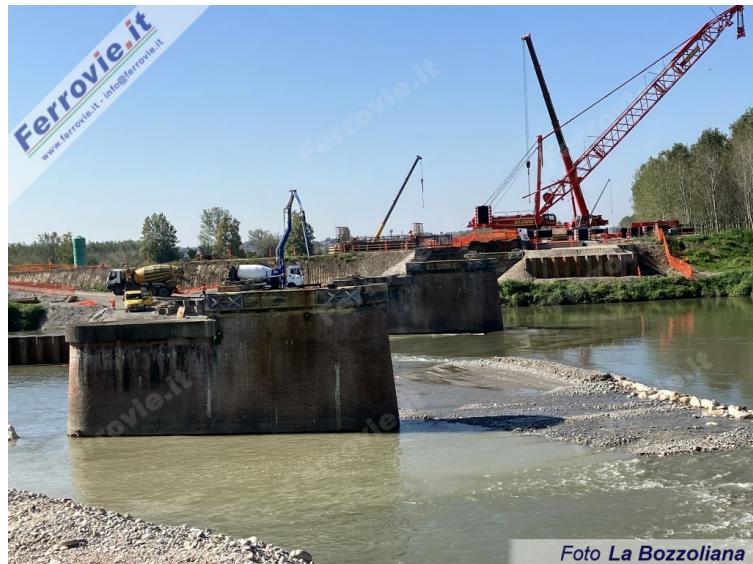
2. Foto La Bozzoliana

Una volta a terra, le travate sono state sezionate per consentire il trasporto verso gli impianti di riciclo: l'acciaio del ponte verrà così riutilizzato per nuove opere, in un'ottica di economia circolare.

Conclusa la rimozione dell'impalcato, i lavori si sposteranno ora sulle pile e sulle spalle in muratura. Queste verranno demolite con escavatori dotati di martelli demolitori, secondo una metodologia "top-down" che prevede l'abbattimento dall'alto verso le fondazioni, garantendo stabilità e sicurezza in ogni fase dell'intervento.
