Ferrovie.it

da *Brevi ferroviarie* del 06 ottobre 2025

Rimosso dopo 80 anni il ponte ferroviario sull'Oglio

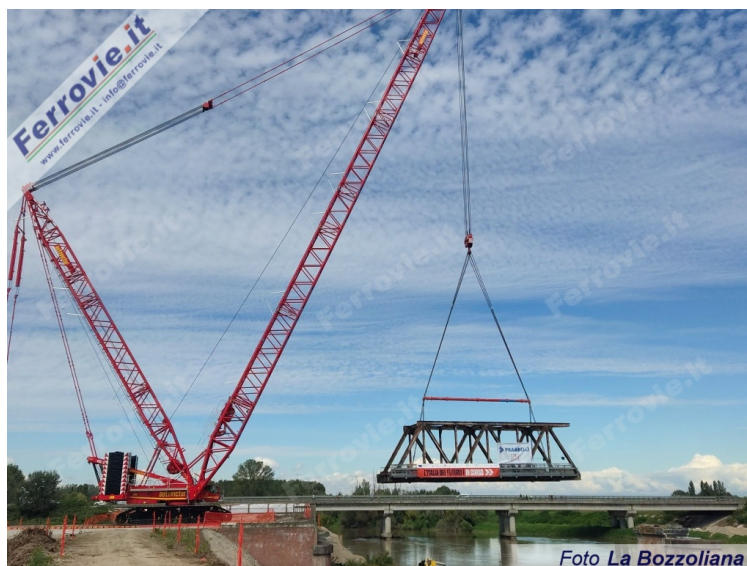
1

1. Foto La Bozzoliana

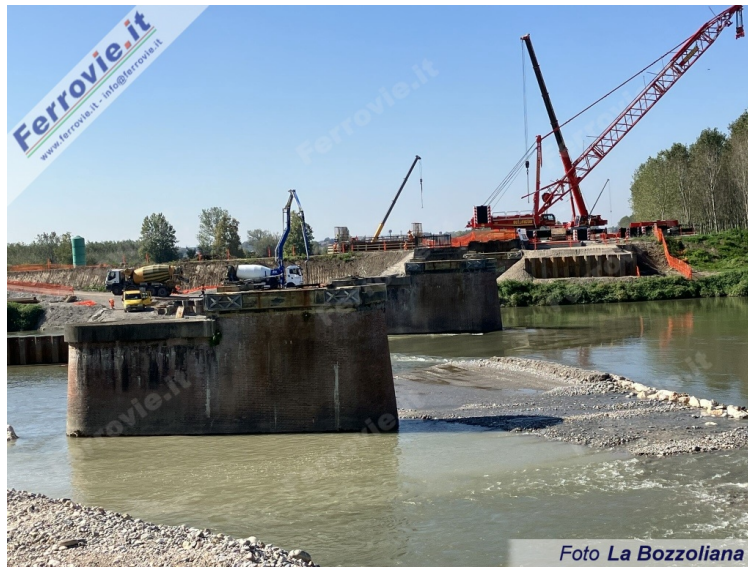
2

2. Foto La Bozzoliana
