## **EAV, precisazione in merito alla galleria Monte Olibano**

### **Comunicato stampa EAV**

**Comunicato stampa EAV - 13 novembre 2025**

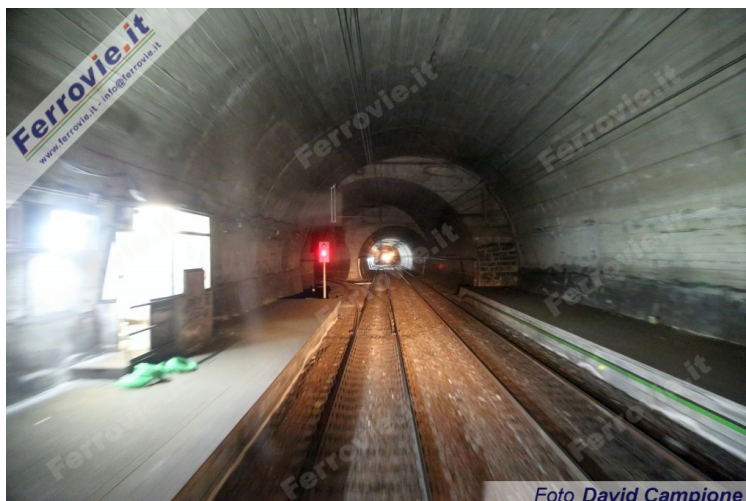
Con riferimento a quanto in oggetto e ad alcune dichiarazioni riportate dalla stampa EAV precisa quanto segue. La galleria Monte Olibano attualmente è monitorata con 16 fessurimetri sulle lesioni riscontrate, 4 fessurimetri a filo, 4 celle di pressione e 2 accelerometri. Tutti i sistemi sono in rete e trasmettono i dati continuamente ad un portale condiviso anche con l'INGV ed il prof. Di Vito.

Con l'evento sismico del 18/07/2025, che ha registrato una magnitudo di 4,0 gradi alla profondità di 2,8 km, si è sviluppato un PGA in %g compreso tra i 33,3 e 37,5. Questo valore di accelerazione sismica molto alta ha fatto registrare un abbassamento di un concio di circa 35mm, dato confermato anche dall'INGV con l'abbassamento avuto sul costone sovrastante la stessa galleria.
