da *Approfondimenti* del 21 novembre 2003

Cambio dei carrelli sui mezzi di trazione

di Aurelio Basso

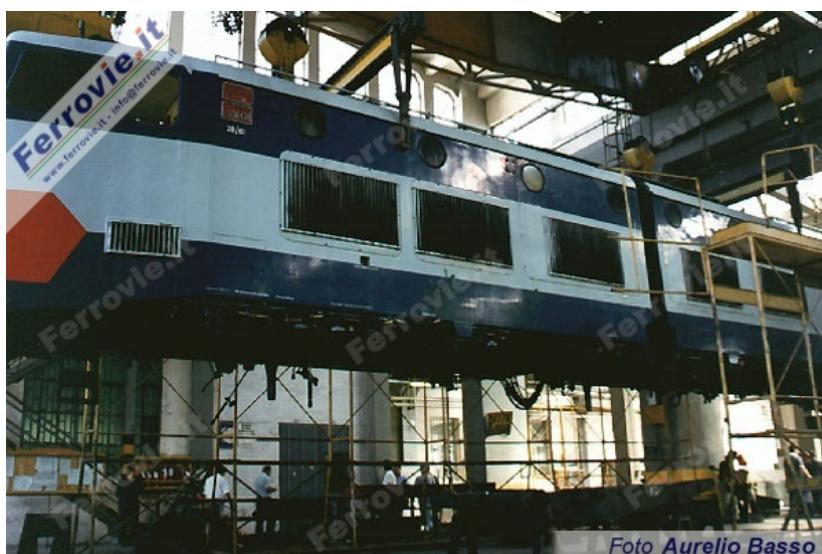
1. La cassa della E.656.428 rialzata alcuni metri da terra, nell'Officina di Napoli Smistamento. Sono stati già rimossi i carrelli per l'intervento di manutenzione. (Foto Aurelio Basso, 6 settembre 1993)

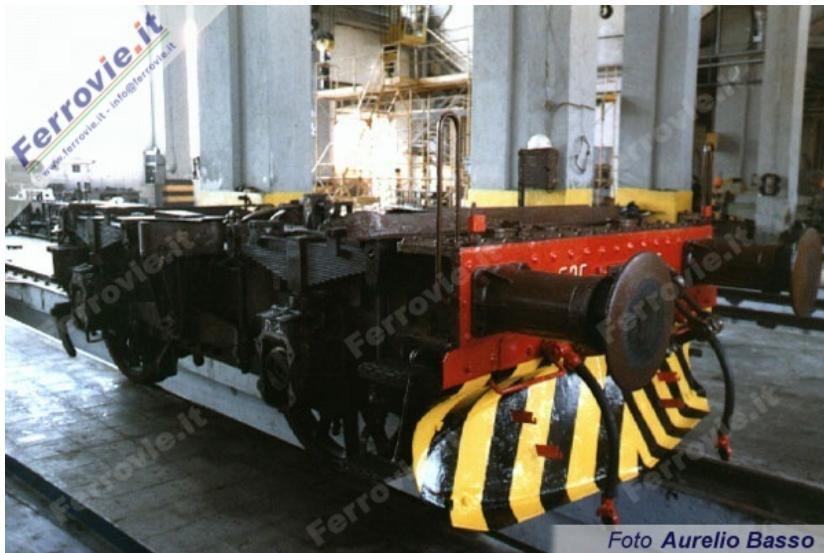
2. Il carrello anteriore della E.626.185, già liberato dal telaio e pronto per la manutenzione. (Foto Aurelio Basso, 10 giugno 2002)

L'intervento che si esegue nel reparto Riparazioni Speciali (R.S) consiste nel disaccoppiamento dei carrelli di un locomotore dalla sua cassa e dall'invio di essi ad appositi reparti delle Officine Grandi Riparazioni di Foligno, dove i motori vengono rimossi dalla propria sede e totalmente revisionati ed i carrelli, dopo un opportuno lavaggio, controllati da cima in fondo in tutte le loro componentistiche meccaniche.

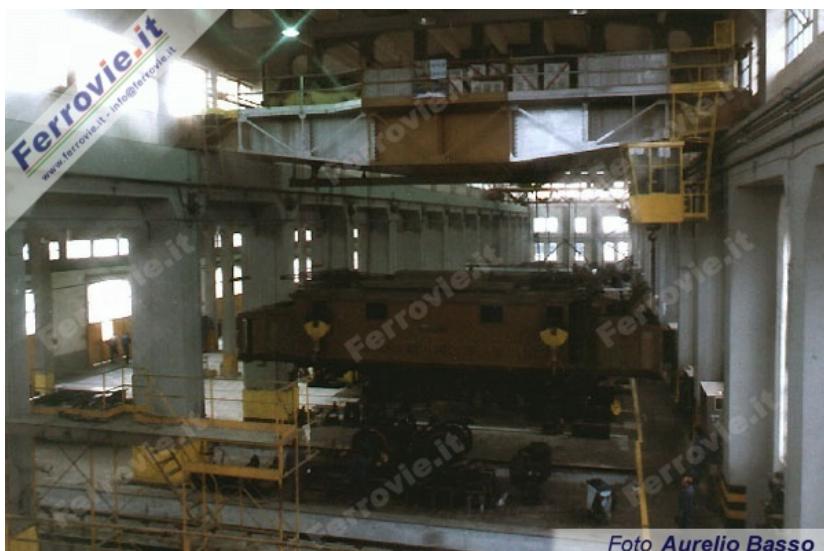
3. L'Officina di Napoli Smistamento, con la gru impegnata a sollevare la E.626.185. Si riconosce il carrello centrale liberato con il sollevamento di alcuni metri della cassa. (Foto Aurelio Basso, 20 aprile 1993)

Per tale operazione, che va effettuata ogni 800.000 Km di percorrenza, salvo esigenze che ne anticipano la scadenza come avaria o rottura di boccole, bloccaggio di sale o eccessiva riduzione dello spessore del cerchione oppure per danni agli avvolgimenti dei motori di trazione, è necessario disporre di attrezzature adeguate, prima fra tutte, di un carroponte di portata non inferiore a 80 tonnellate totali (20 tonnellate per ogni paranco).

Questi sono generalmente caratterizzati dall'offrire la possibilità di impiegare separatamente o in contemporanea coppie di paranchi e sono quasi sempre dotati di paranchi ausiliari, come quello per esempio di Napoli Smistamento che dispone di un paranco traslabile da 8 tonnellate ed uno da 6 tonnellate, utilissimi nell'agevolare le operazioni di imbracatura di pezzi tolti d'opera dalla macchina o dal sottocassa, della cassa stessa o semicasse, nel caso di locomotive articolate, che devono essere rese solidali mediante il montaggio di staffe opportunamente dimensionate.

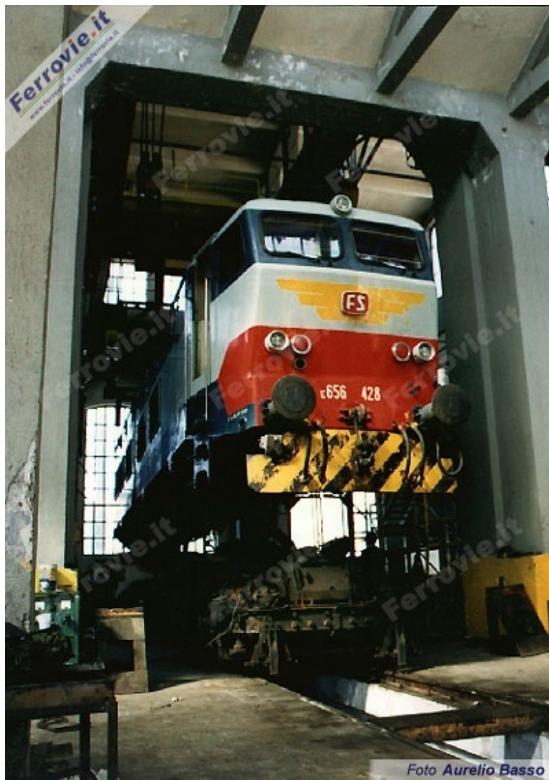
4. La E.656.428 appena rialzata, con i carrelli in attesa di essere rimossi per la manutenzione. (Foto Aurelio Basso, 6 settembre 1993)

Garato il locomotore su un binario coperto servito da mezzi di sollevamento fissi - il carroponte, appunto - e provvisto di fossa di visita, il personale addetto provvede a smontare tutti gli accoppiamenti meccanici tra cassa e carrelli, mentre una squadra di tecnici elettricisti, dall'interno della cabina Alta Tensione, provvede a disaccoppiare tutti i collegamenti elettrici che convogliano la corrente ai motori di trazione.

Ottenuta questa condizione si procede al posizionamento dei ganci ed al sollevamento della cassa ,il che richiede da parte del gruista e della squadra a terra notevole attenzione, mirata principalmente al rispetto delle norme antinfortunistiche ed all'inequivocabilità delle segnalazioni trasmesse, talvolta anche con l'impiego di radiotelefoni, e una grande precisione sulla verticale di sollevamento: essendo in gioco notevoli masse, è necessario che nessuno spostamento trasversale possa avvenire, così da evitare danneggiamenti agli organi sporgenti (spine di guida, perni dei carrelli e quant'altro costituisca sede di innesto).

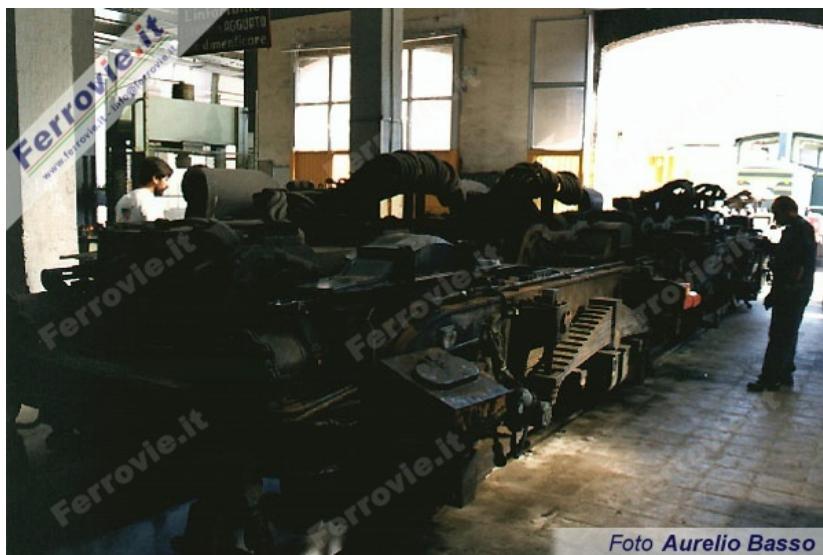
5. I carrelli della E.656.428 vengono spostati da sotto la cassa della locomotiva, con il 214 riconoscibile sullo sfondo. (Foto Aurelio Basso, 6 settembre 1993)

Sollevata la cassa ad una certa altezza (vi garantisco che vedere un locomotore sospeso a quattro o cinque metri fa un certo effetto!!) si dispone alla rimozione dei carrelli rimasti sul binario tramite un automotore da manovra, solitamente un 214 che, con l'ausilio di cavi di acciaio, "tira" uno ad uno i carrelli che verranno poi caricati su un carro pianale condizionato alla bisogna e, assicurati con cinghie e cunei, saranno inviati a Foligno.

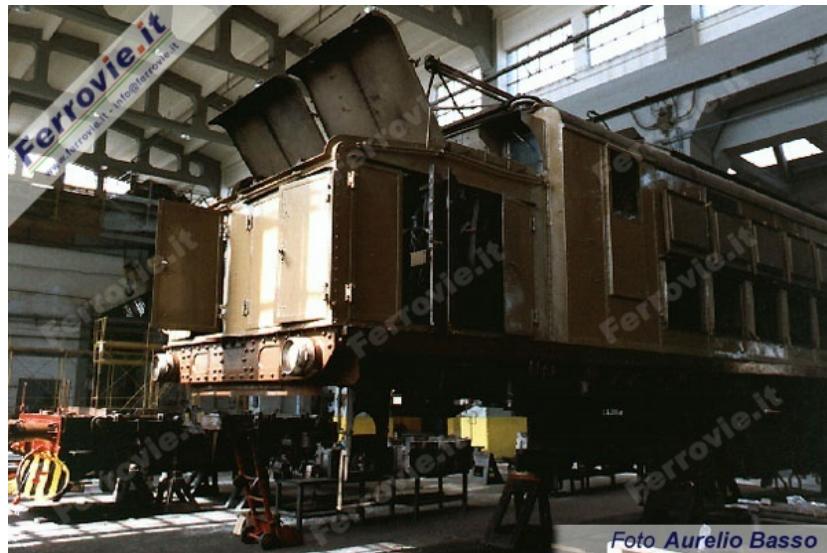
6. Poggiata sui cavalletti la E.626.185 rimane in attesa dei propri carrelli dopo l'intervento di manutenzione. (Foto Aurelio Basso, 20 aprile 1993)

Liberato il binario dai carrelli, si procede alla sistemazione della cassa su appositi cavalletti metallici di portata adeguata, operazione dopo la quale si può tirare un sospiro di sollievo, essendo oramai la cassa appoggiata e in condizioni di assoluta sicurezza. Questa resterà in tale posizione per tutto il tempo necessario alla preparazione dei carrelli nuovi, già dotati dei motori, e può essere essa stessa sede di riparazioni di altra natura.

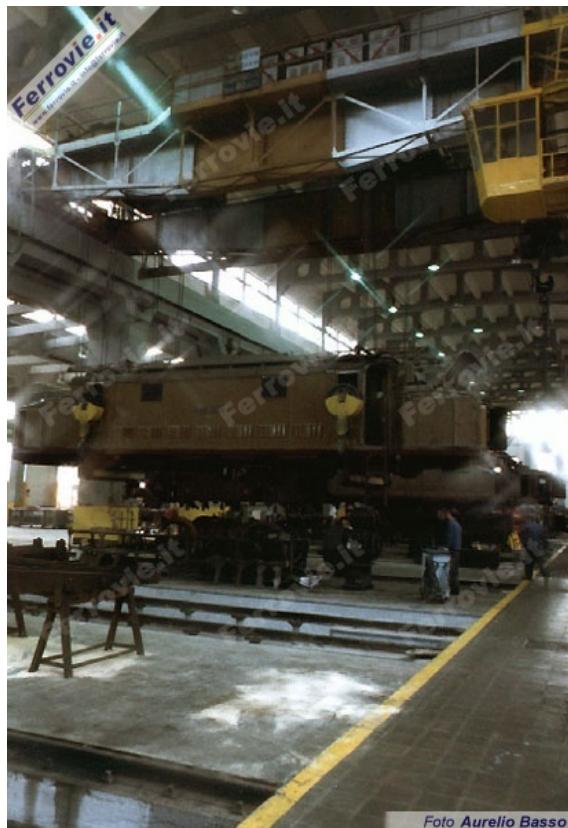
7. Il sollevamento delle E.626 ha richiesto l'impiego di travi trasversali, agganciate alle funi di acciaio. Nell'officina di Napoli Smistamento si lavora al rialzo della E.626.185 (Foto Aurelio Basso, 20 aprile 1993)

Da qui in avanti risulta tutto di routine e il lavoro diventa meno impegnativo e pericoloso. Per ogni tipo di locomotore soggetto a tale scadenza, la procedura, come detto prima, è differente, sia per la posizione dei ganci che per la particolare struttura della macchina stessa. Per le locomotive E.626, che sono state in servizio fino a non molti anni fa, il rialzo della cassa avveniva mediante il posizionamento di travi trasversali sotto il telaio, agganciate poi alla funi d'acciaio dei paranchi e la presenza del carro centrale, solidale alla cassa, imponeva un'alzata superiore rispetto a quanto avviene per le macchine più moderne.

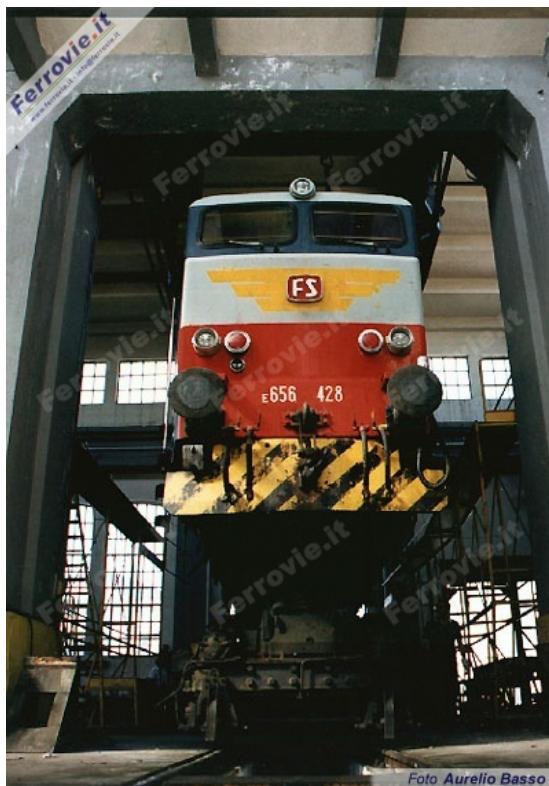
Spettacolare vista frontale, dal basso per la E.656.428 durante il rialzo della cassa, nell'Officina di Napoli Smistamento. (Foto Aurelio Basso, 9 settembre 1993)
