## **Riapre la Ponte nelle Alpi - Calalzo**

CALALZO DI CADORE (Belluno) - Dopo più di sei mesi di interruzione, la più lunga degli ultimi trent'anni, con il primo di agosto tornano i treni in Cadore. Rete Ferroviaria Italiana ha dunque rispettato il suo impegno di terminare i lavori di ripristino del tratto di linea Ponte nelle Alpi - Calalzo entro la fine di luglio, impegno preso all'indomani di una burrascosa chiusura dovuta a fortissime precipitazioni nevose e a piogge insistenti, che avevano causato dissesti sui versanti sopra il binario, sradicamento e caduta di una quantità enorme di alberi e vegetazione e seri pericoli di caduta massi. L'ultimo treno era giunto a Calalzo sotto una bufera di neve e dopo aver investito rami ed arbusti lungo la linea, la sera del 30 gennaio 2014, seguì lo stop provvisorio.

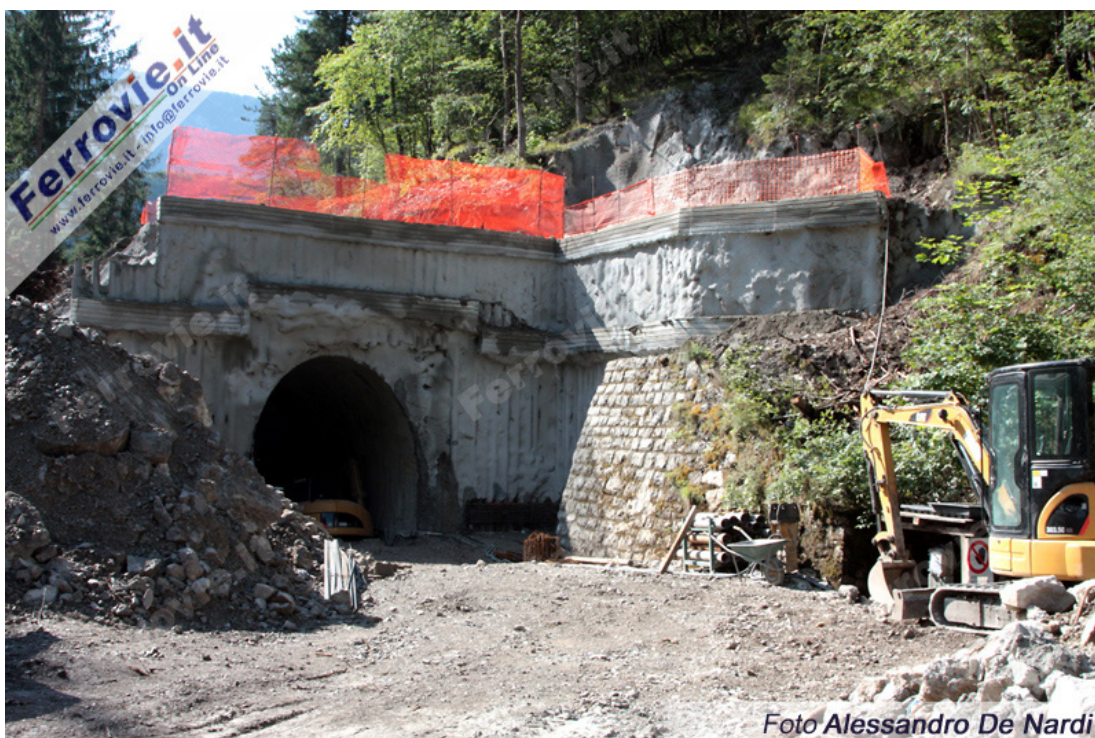
1. Il cantiere della galleria "Perarolo": il portale lato Calalzo e un tratto di circa dieci metri sono stati demoliti per essere ricostruiti con una struttura più resistente. (Foto Alessandro De Nardi, 5 luglio 2014)

La galleria, lunga 143,35 metri, è stata praticamente rifatta: nuovo arco rovescio sotto il binario, che è stato tolto e nuovamente armato solo negli ultimi giorni, iniezioni di boiaccia di cemento per "cementificare" gli strati ghiaiosi a fianco e sopra la galleria, completa impermeabilizzazione, fresatura per il "ritorno" in sagoma e nuovo rivestimento, con un intervento garantito per almeno mezzo secolo.

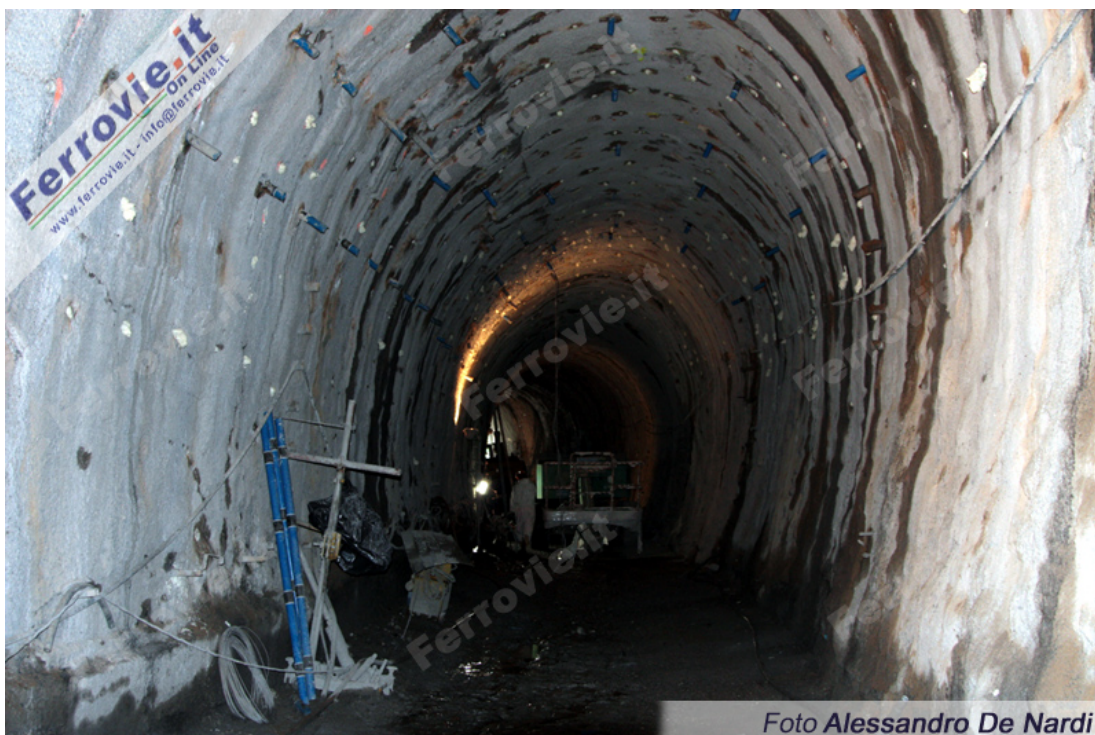
Le ispezioni e i controlli, iniziati con estrema difficoltà già nei giorni immediatamente successivi, avevano evidenziato una situazione molto grave, mentre risultava particolarmente compromessa la galleria "Perarolo", tra il km 119 + 787 e il km 119 + 931, subito a monte del paese, nel tratto Perarolo - Calalzo, per il consolidamento della quale era già stata prevista un'interruzione del traffico ferroviario da maggio a fine agosto. La decisione finale era stata quella di chiudere per consentire i lavori più urgenti e fino al 31 luglio 2014. Una sospensione al traffico pesante, anche perchè in concomitanza con lavori lungo la vicina statale di Alemagna, ma che ha consentito l'esecuzione di importanti interventi: sostituzione di paramassi danneggiati, massiccia pulizia dei versanti, sostituzione di alcuni tratti di binario, manutenzione degli impianti di sicurezza. Ma soprattutto l'intervento sulla galleria di Perarolo che, a causa di un lento e inesorabile cedimento del terreno, dal 1960 si era spostata ed inclinata di circa 60 cm rispetto al tracciato e alla sagoma originale, non consentendo più il transito dei treni in sicurezza.

2. La deformazione della volta nella galleria "Perarolo" appare evidente; terminata la fase di consolidamento si è proceduto con la risagomatura. (Foto Alessandro De Nardi, 5 luglio 2014)
