Riattivato il traffico ferroviario al San Gottardo

Comunicato stampa FFS

Comunicato stampa FFS - 12 marzo 2012

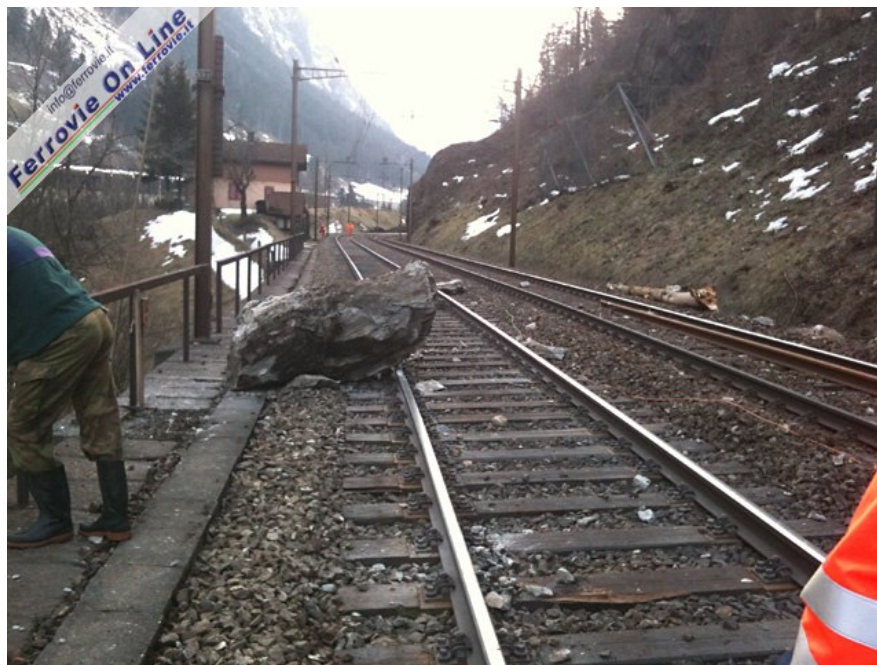
E' stato riattivato il traffico ferroviario al San Gottardo dopo che la linea è rimasta chiusa al traffico a causa della caduta di una frana sui binari nei pressi di Gurtellen. (Foto FFS)

Le FFS hanno riattivato oggi a mezzogiorno l'orario ferroviario al San Gottardo, dopo la chiusura forzata della linea mercoledì scorso a causa di una frana caduta sulla massicciata ferroviaria nei pressi della stazione di Gurtellen (Uri). Dopo i brillamenti di roccia di sabato mattina, i geologi hanno confermato che la parte rocciosa che sovrasta la linea ferroviaria può essere considerata sicura. Nella notte tra sabato e domenica circa 50 collaboratori delle FFS hanno iniziato i lavori di sgombero del materiale roccioso e di ripristino della linea ferroviaria. I dipendenti hanno movimentato centinaia di tonnellate di sassi e terriccio, sostituito dieci metri di binario, riparato la linea di contatto, ecc.

Le reti paramassi hanno ritenuto il 99 per cento della frana. I primi accertamenti geologici hanno fatto luce sulle cause della frana di mercoledì nei pressi di Gurtellen. Nel mese di gennaio particolarmente caldo si è accumulata tre metri sotto la roccia molta umidità e acqua. Durante il freddo mese di febbraio l'acqua si è trasformata in ghiaccio e la pressione ne ha causato il distacco. La scorsa estate il pendio era stato ispezionato e, secondo i dati in possesso, la caduta della roccia avvenuta mercoledì non era ne prevedibile ne presumibile.

L'effetto delle reti paramassi poste a monte hanno svolto egregiamente il loro compito: circa il 99 per cento dei quasi 400 metri cubi di roccia sono stati trattiene dai quasi

40 metri di reti protettive e hanno così evitato importanti danni alla linea ferroviaria.
