Pendolino polacco coinvolto in incidente ferroviario in Germania

OLCHING (Germania) - Ancora un incidente ferroviario in Germania, nel pomeriggio dell'8 aprile, per fortuna senza vittime né feriti. Coinvolte due locomotive elettriche DB gruppo 152 e un elettrotreno ED250 delle ferrovie polacche PKP (anche chiamato "Pendolino", seppur privo di assetto variabile), in prova da Monaco di Baviera verso Olching, che era trainato con aggancio mediante la cosiddetta "maschera" impiegata per l'accoppiamento tra gancio tradizionale e gancio automatico. L'incidente sarebbe stato causato dalla condotta pneumatica che collegava le macchine al convoglio, che si sarebbe sfilata durante la marcia ad una velocità di circa 30 km/h.

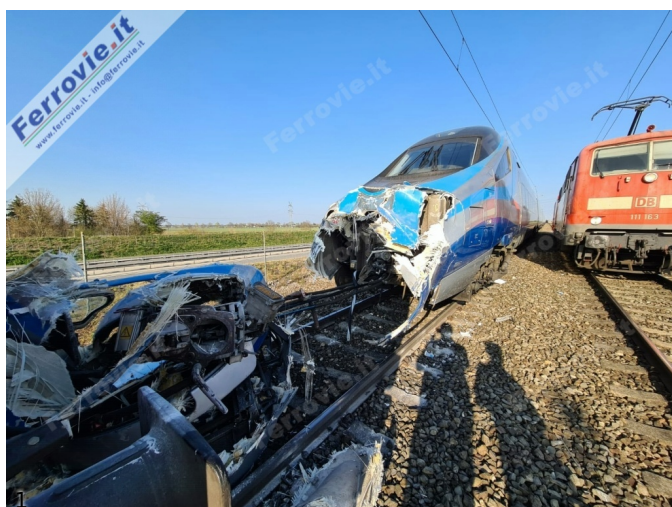
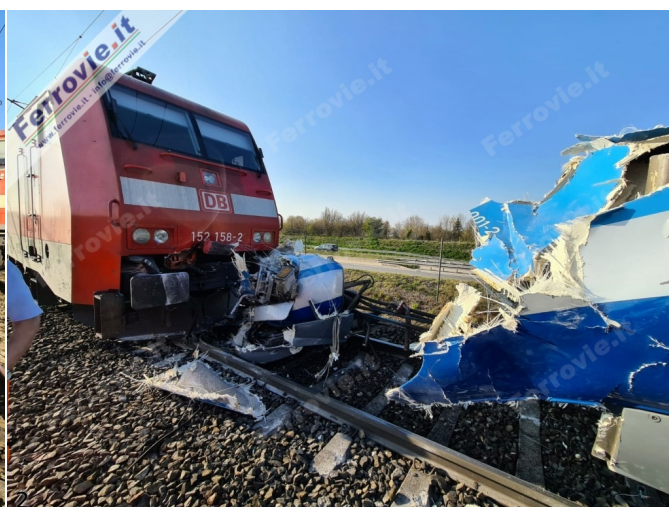
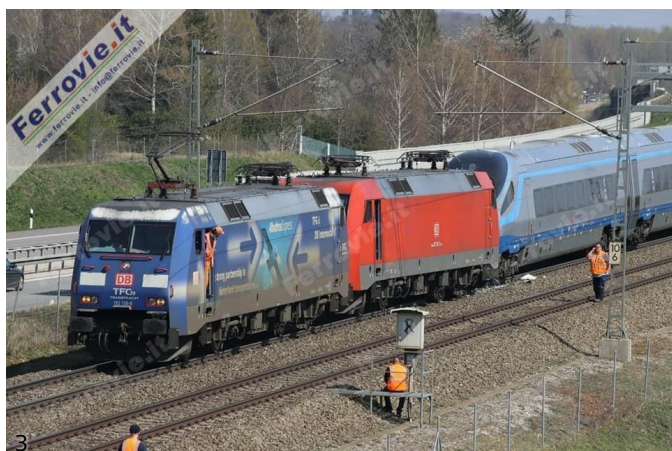
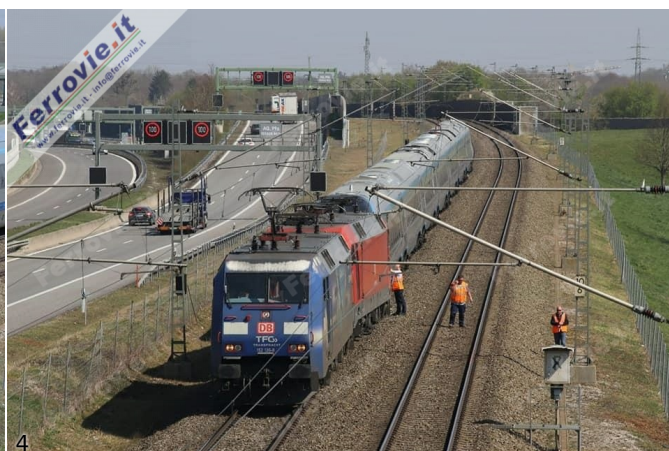
E' intervenuta immediatamente la frenatura dei mezzi, con l'elettrotreno (probabilmente caratterizzato da alcuni elementi con il freno isolato) che per inerzia avrebbe urtato le locomotive antistanti la cui frenatura risultava ad uno stadio più avanzato, causando il deragliamento della 152 adiacente al convoglio. La "maschera" che garantiva l'accoppiamento è infatti strutturalmente concepita per la trazione di rotabili in casi di emergenza (a velocità ridotta), ma non la repulsione.
